INFORME RELATIVO A LAS CONDICIONES DE SEGURIDAD DE LA PRESA DE “LOS PEÑASCALES”

2. OBJETO

Es objeto del presente informe establecer una serie de conclusiones desde el punto de vista de la protección civil, a tenor de los datos y resultados expresados en informes técnicos elaborados anteriormente, sobre el riesgo a la población, a los bienes y al medio ambiente que conlleva la mencionada infraestructura debido a su estado actual.

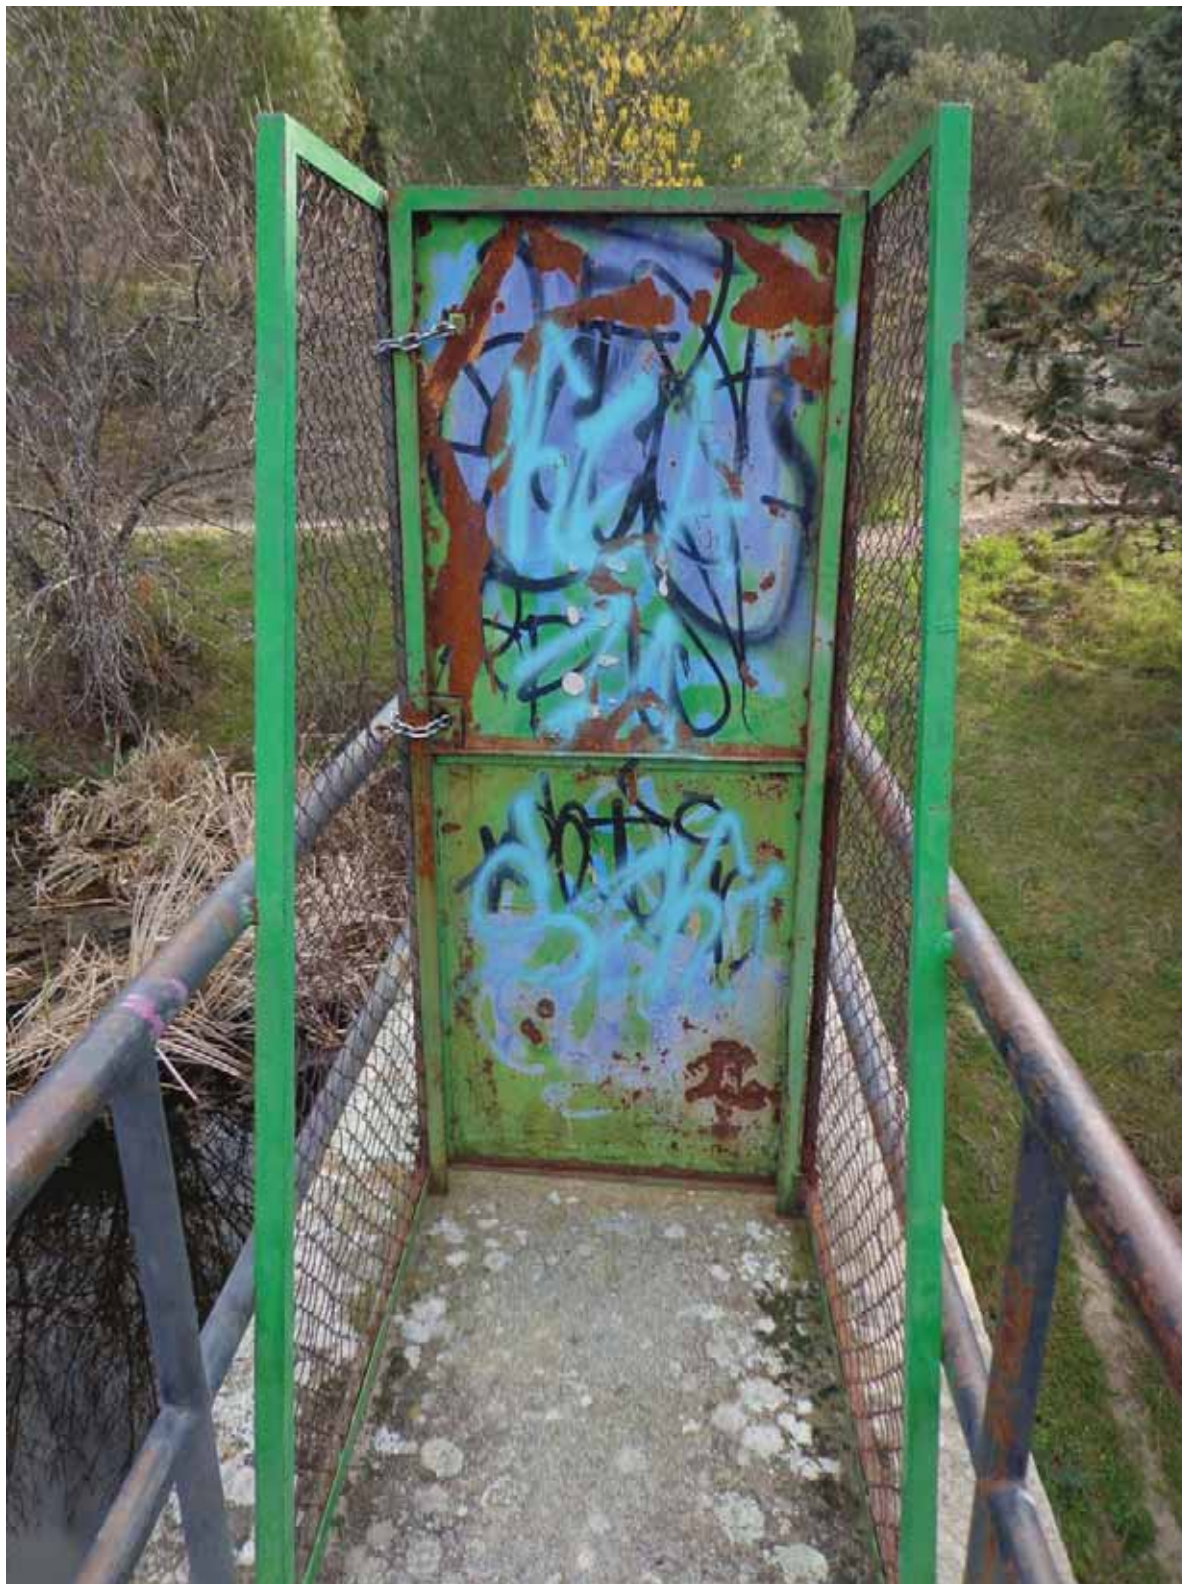
• En la actualidad, se puede acceder sin mucho problema a la zona de coronación de la presa. Existen dos puertas metálicas a ambos extremos del pasillo de la mencionada zona. El situado en el margen izquierdo del cauce (ver fotografía nº 1) se encuentra en un mejor estado, cerrado mediante cadena y candado, aunque pudiendo ser rebasada por los laterales sin dificultad. La puerta metálica situada en el margen derecho del cauce (ver fotografía nº 2)

Fotografía nº 1. Puerta zona coronación, margen izquierdo.

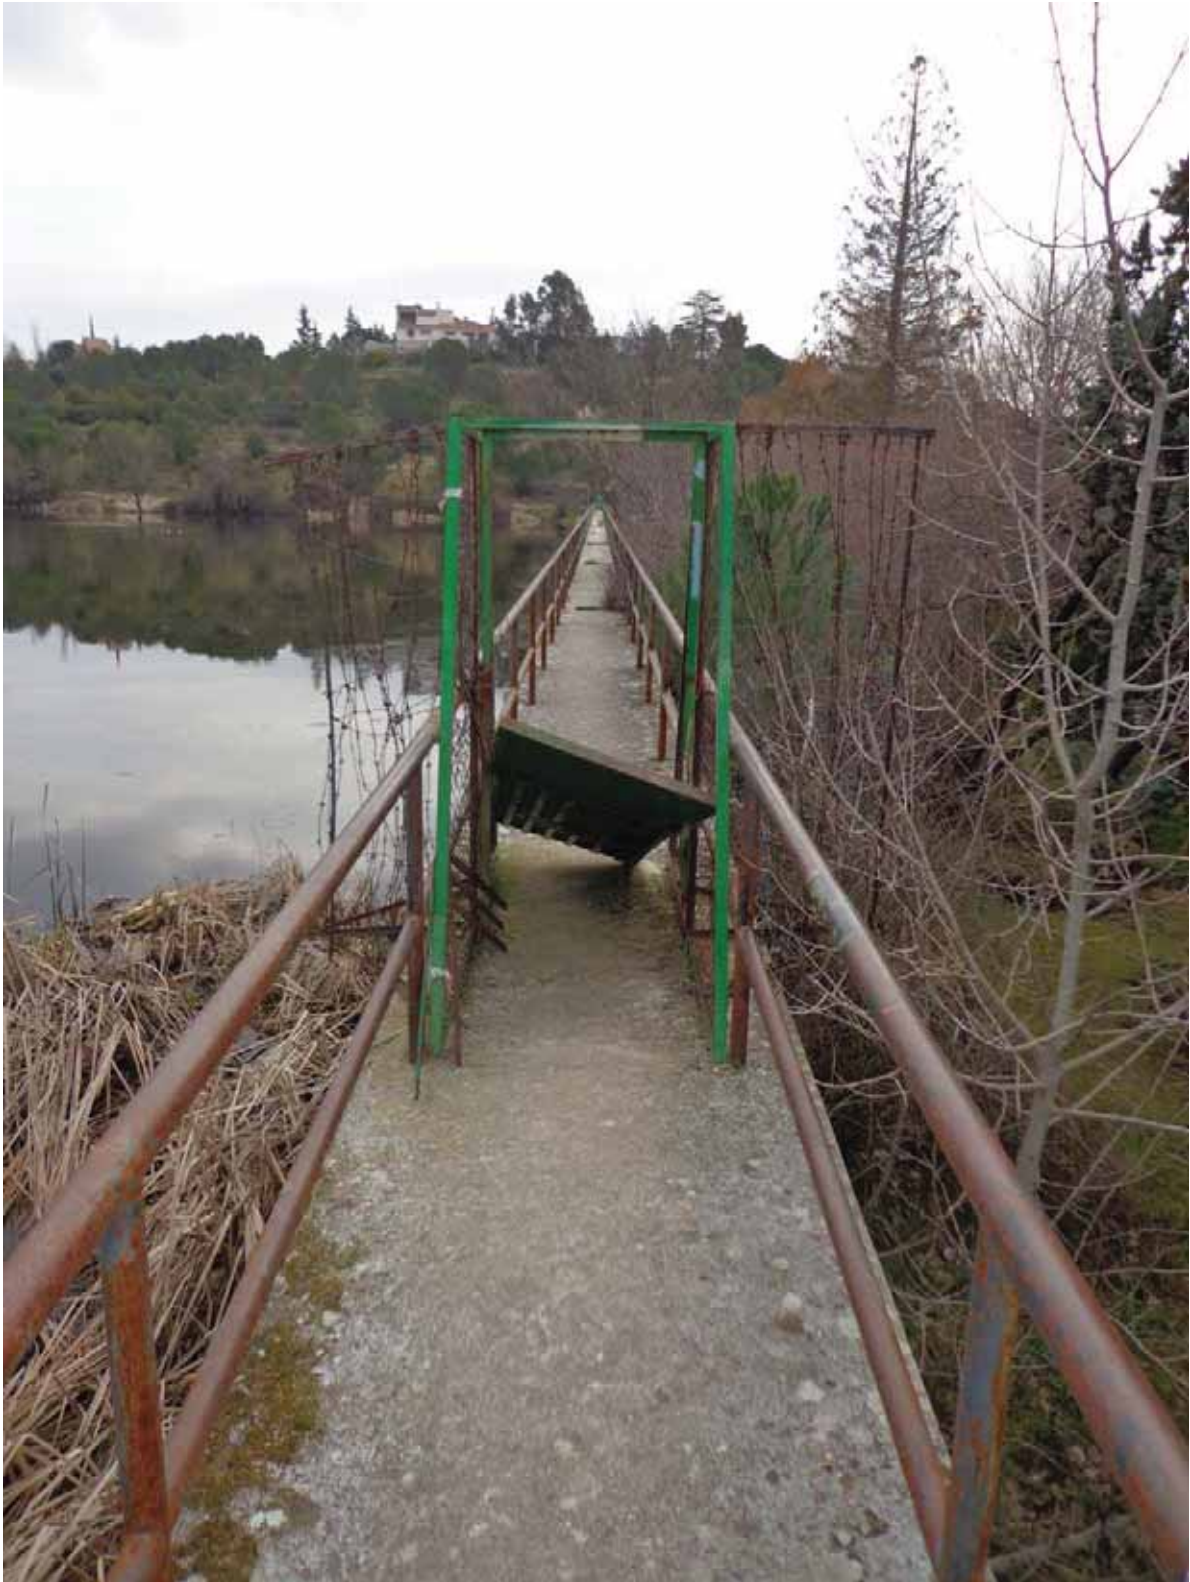
se encuentra en peor estado, no dificultando en demasía el acceso a la zona de coronación de la presa por personas ajenas a la misma. En numerosas ocasiones se ha procedido por parte de personal de este servicio a su cierre y balizamiento. Poco tiempo después volvía a forzarse el acceso y a quitar la cinta delimitadora.

Fotografía nº 2. Puerta zona coronación, margen derecho.

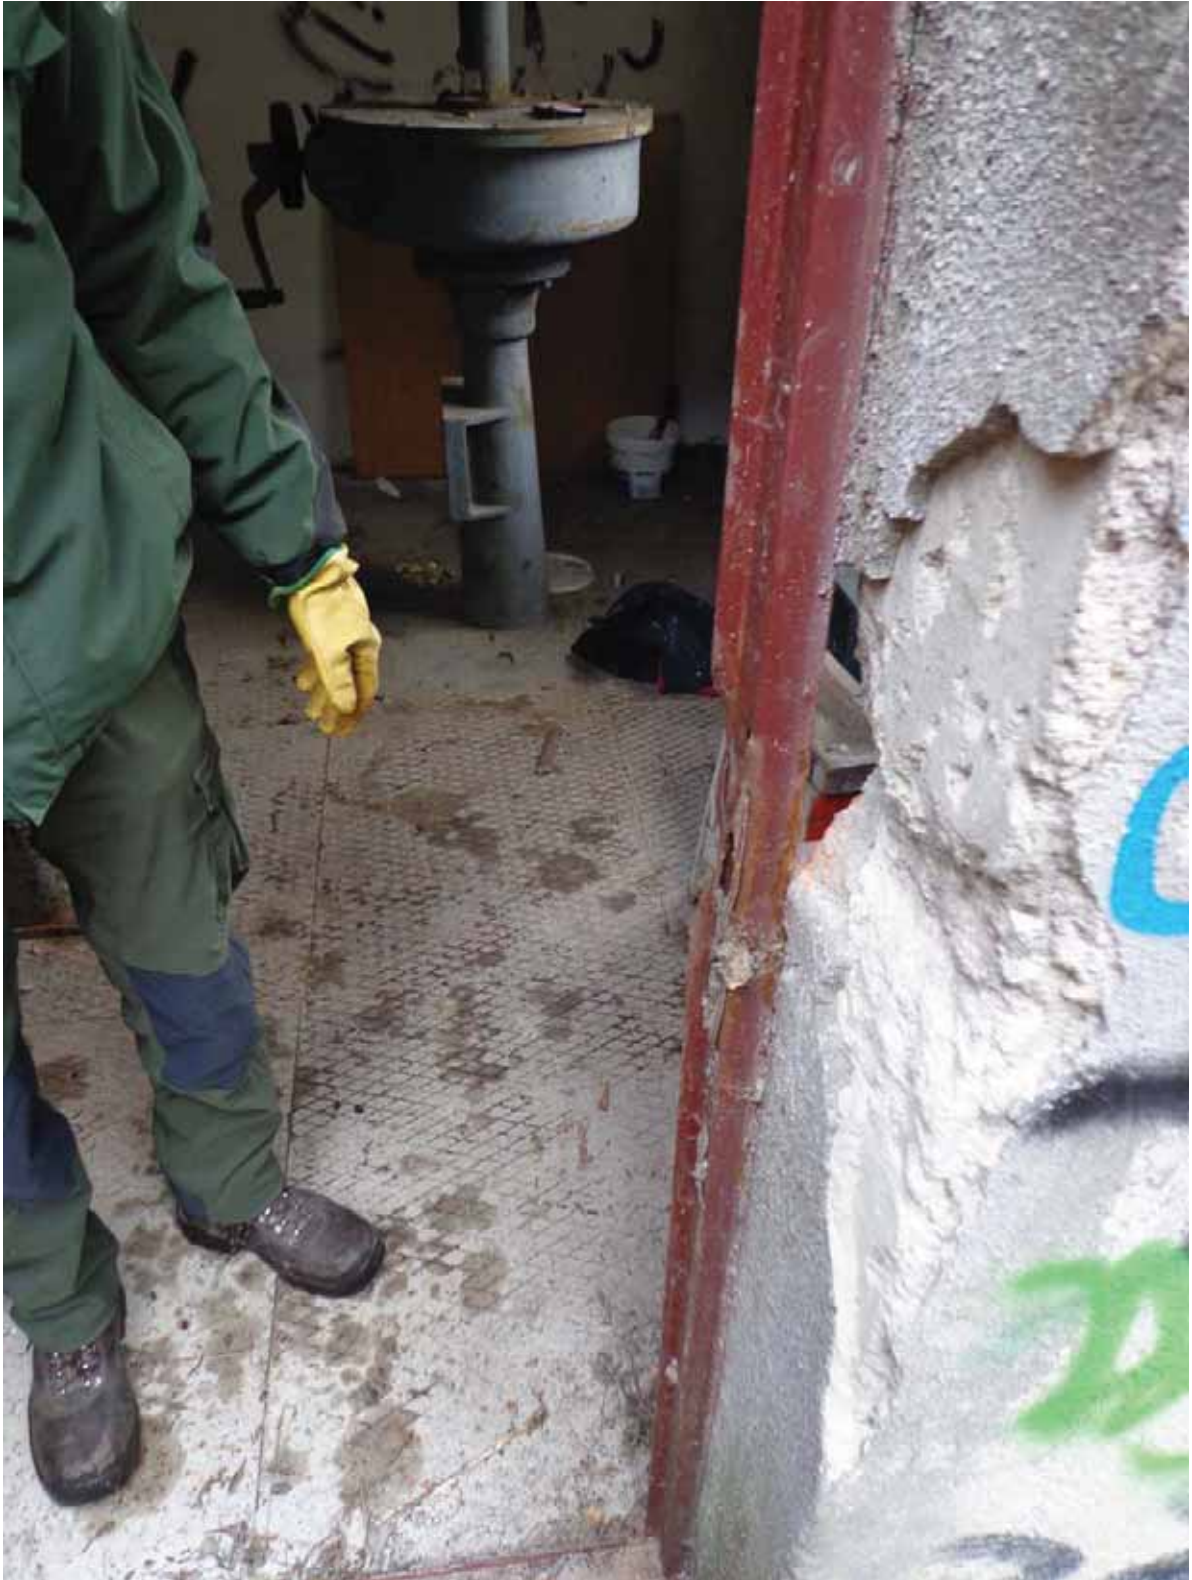
- La caseta donde se alojan las válvulas del desagüe de fondo y las de las tomas de agua presenta una puerta (ver fotografía nº 3) y una ventana (ver fotografía nº 4), ambas en mal estado. Actualmente, la puerta se encuentra cerrada mediante cadena y candado, y la ventana posee una malla metálica deteriorada porque ha sido forzada para acceder al interior de la edificación.

Fotografía nº 3. Puerta acceso caseta de válvulas.

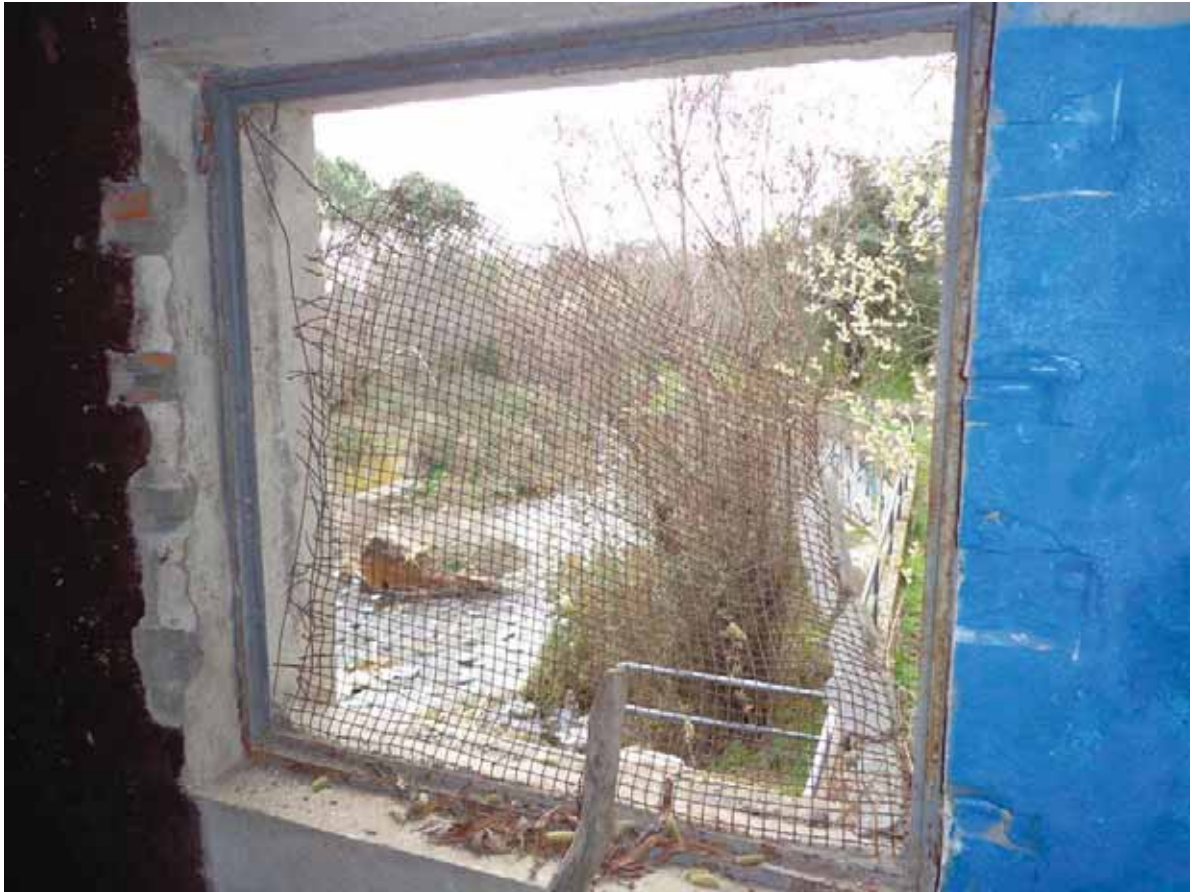
Fotografía nº 4. Ventana caseta de válvulas.

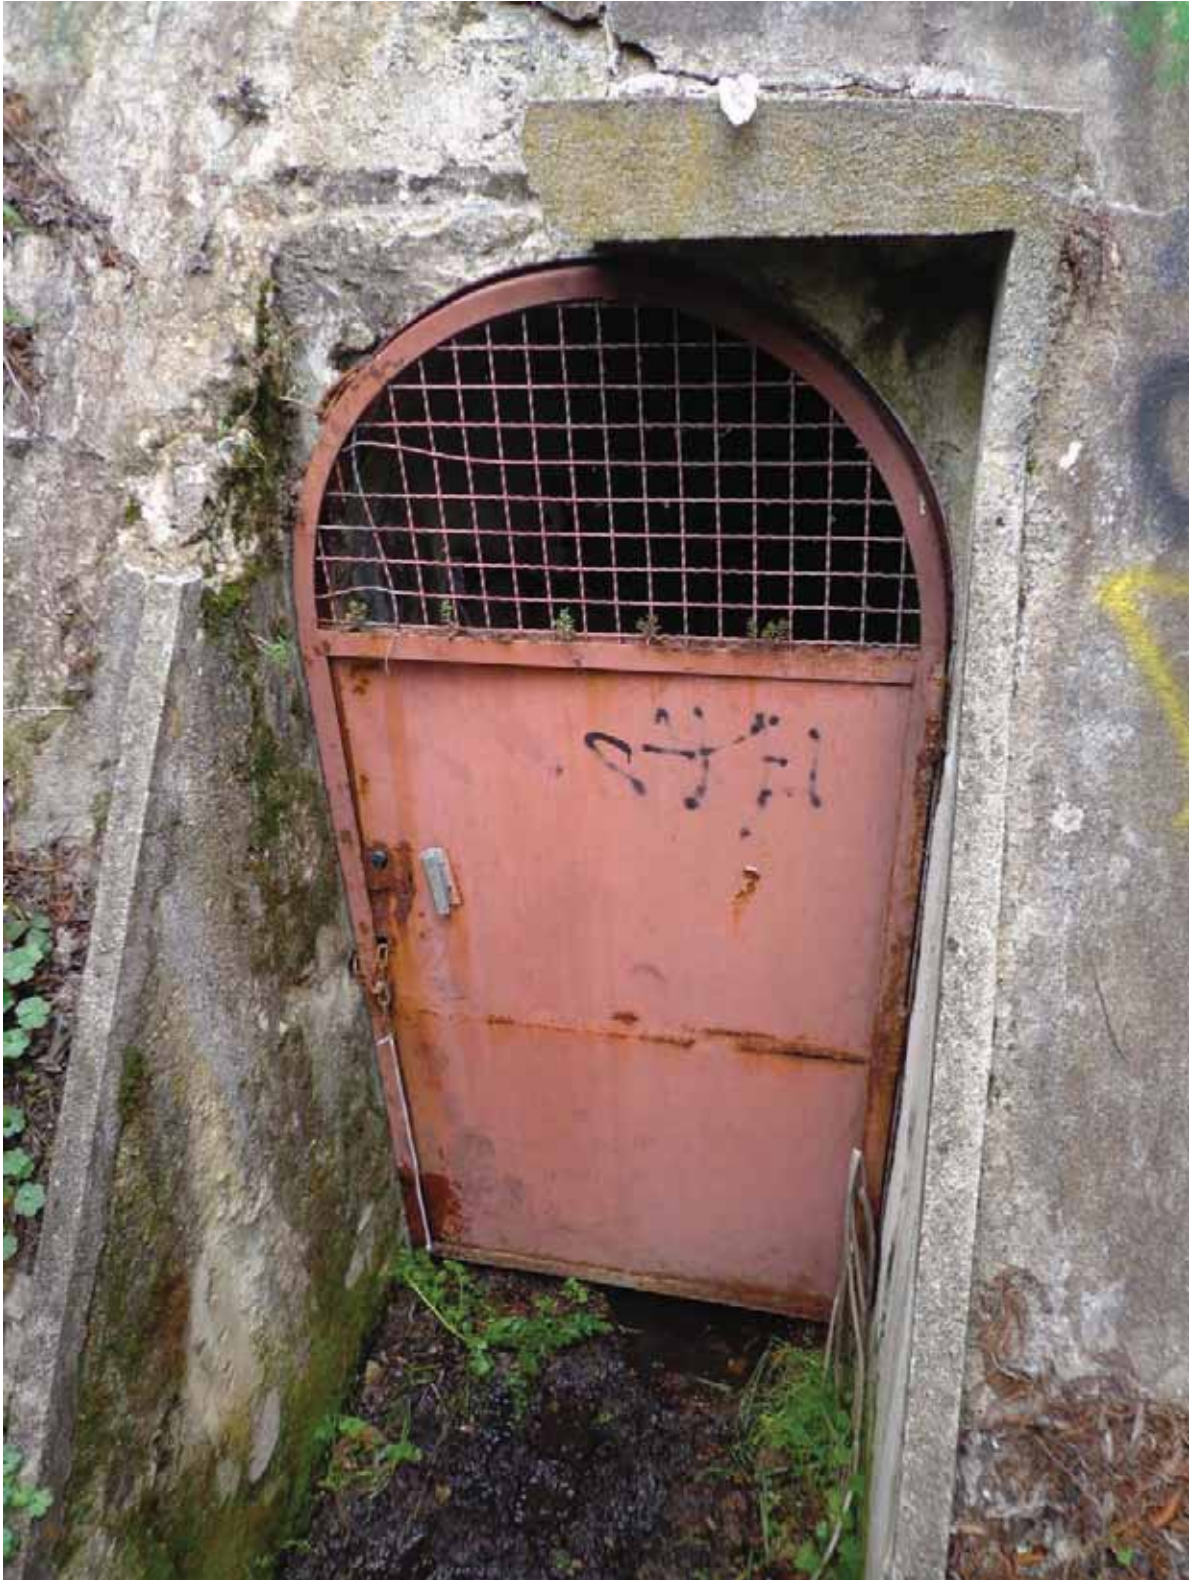
- Existen dos accesos a la galería de inspección de la presa, una en cada margen. La existente en el margen derecho (ver fotografía nº 5), junto a la caseta de las válvulas del desagüe de fondo y de las tomas de agua, posee una puerta metálica en mal estado, cerrada mediante cadena y candado. Con respecto al acceso situado en el margen izquierdo (ver fotografía nº 6), no posee puerta, existiendo elementos de madera que, junto a la gran cantidad existente en el exterior, impiden su utilización.

Fotografía nº 5. Puerta de acceso a la galería de inspección, margen derecho.

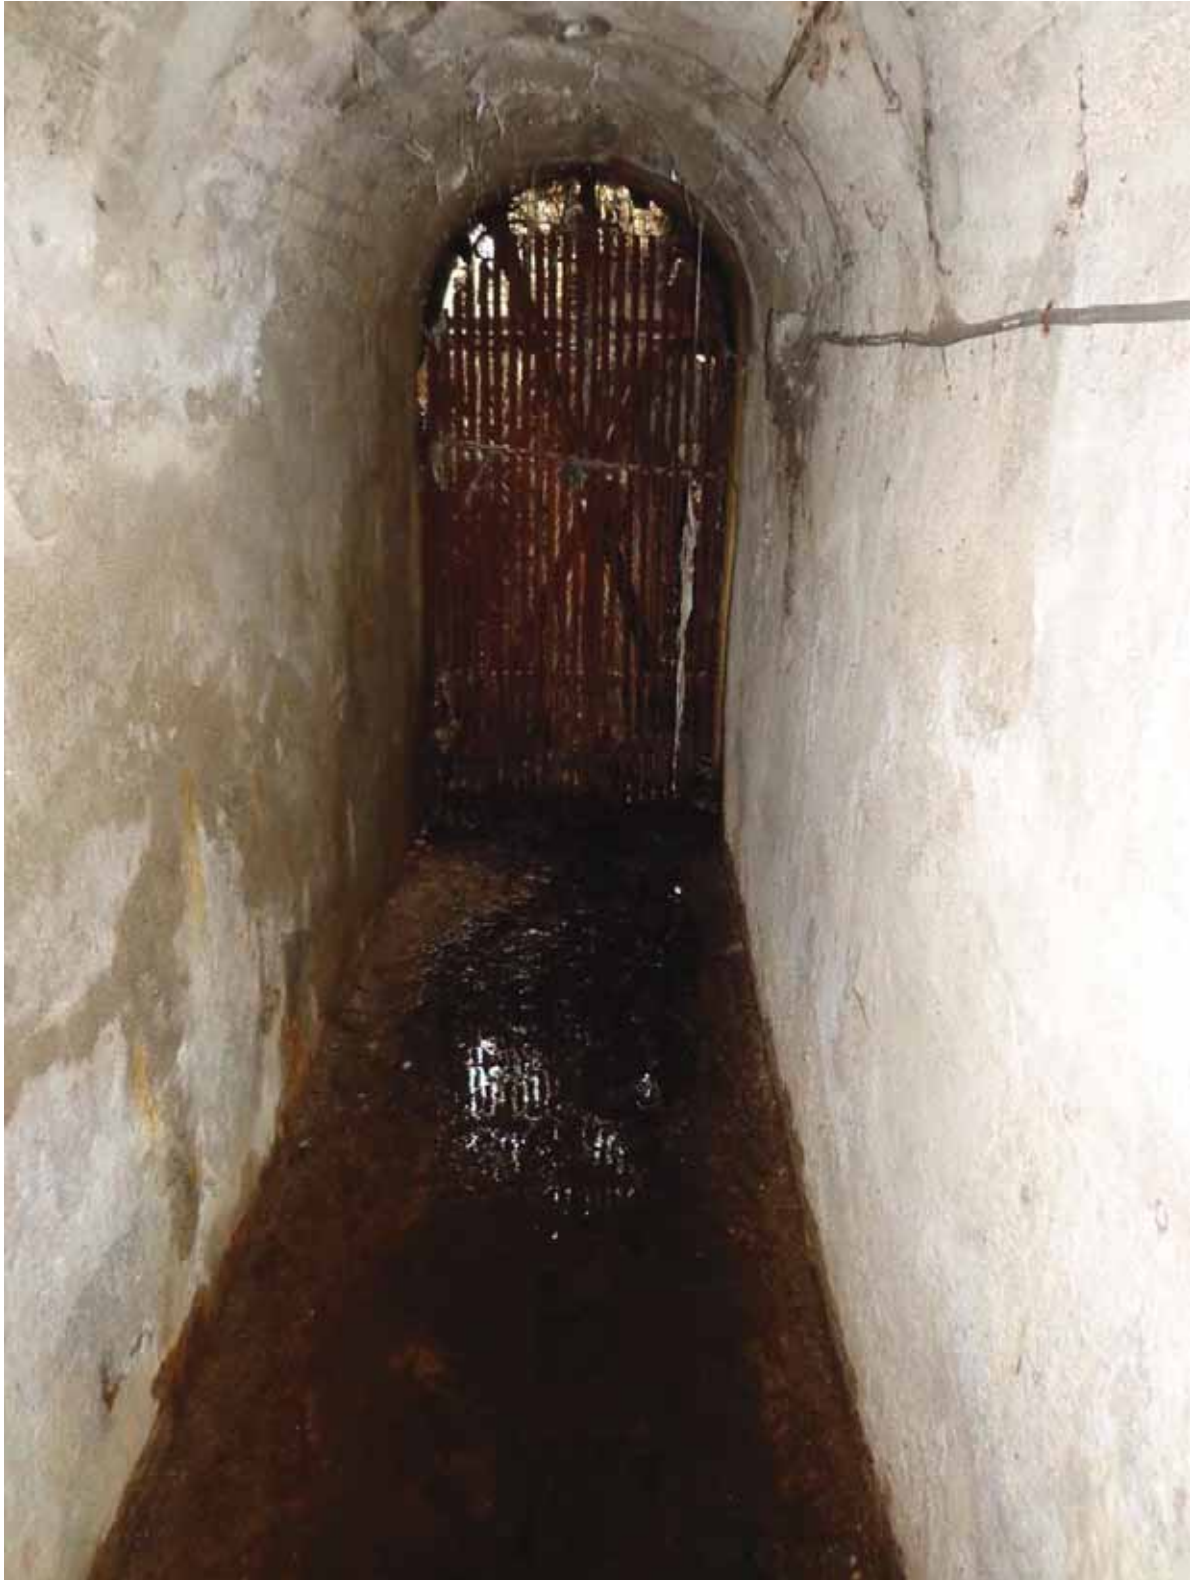
**Fotografía nº 6. Puerta de acceso a la galería de inspección (vista desde el interior),
margen izquierdo.**

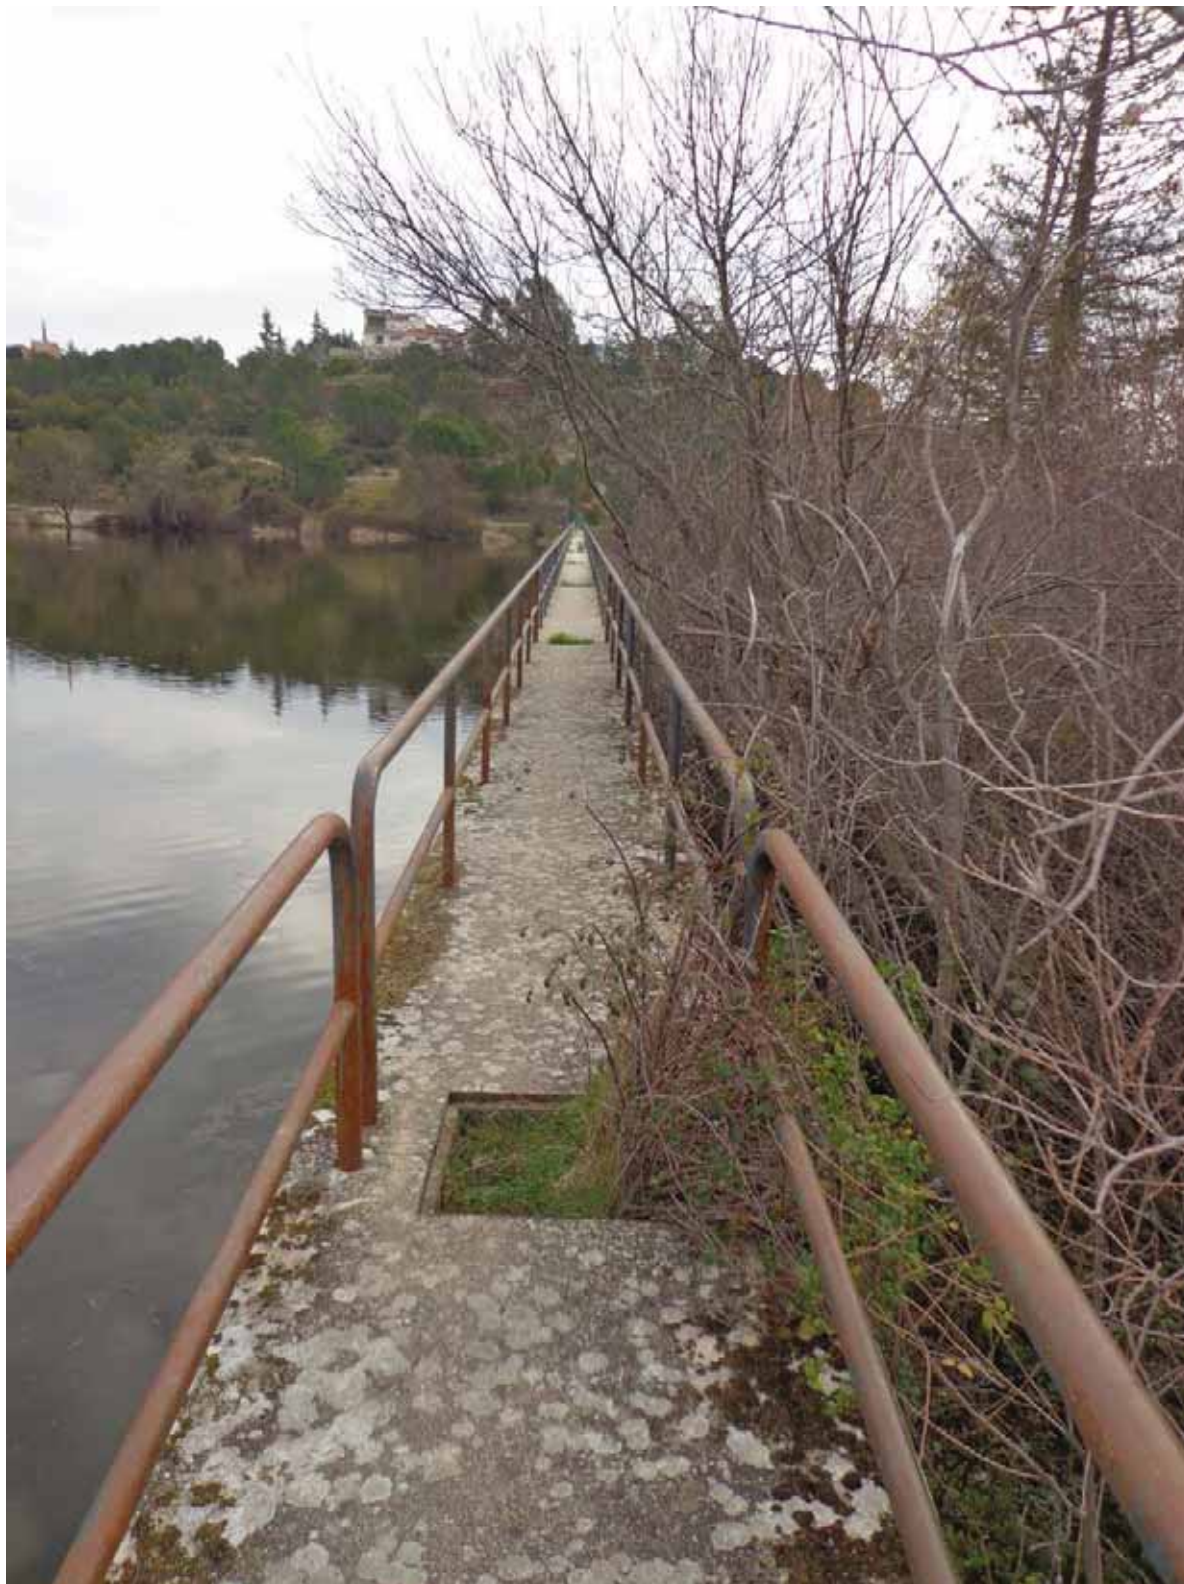
- Solamente queremos hacer notar el estado de abandono apreciado en las visitas efectuadas por nuestro Servicio, tanto relacionadas con la estructura de la presa como de los elementos de desagüe y toma de agua de las mismas (ver fotografías desde nº 7 a nº 17)

Fotografía nº 7. Zona de coronación.

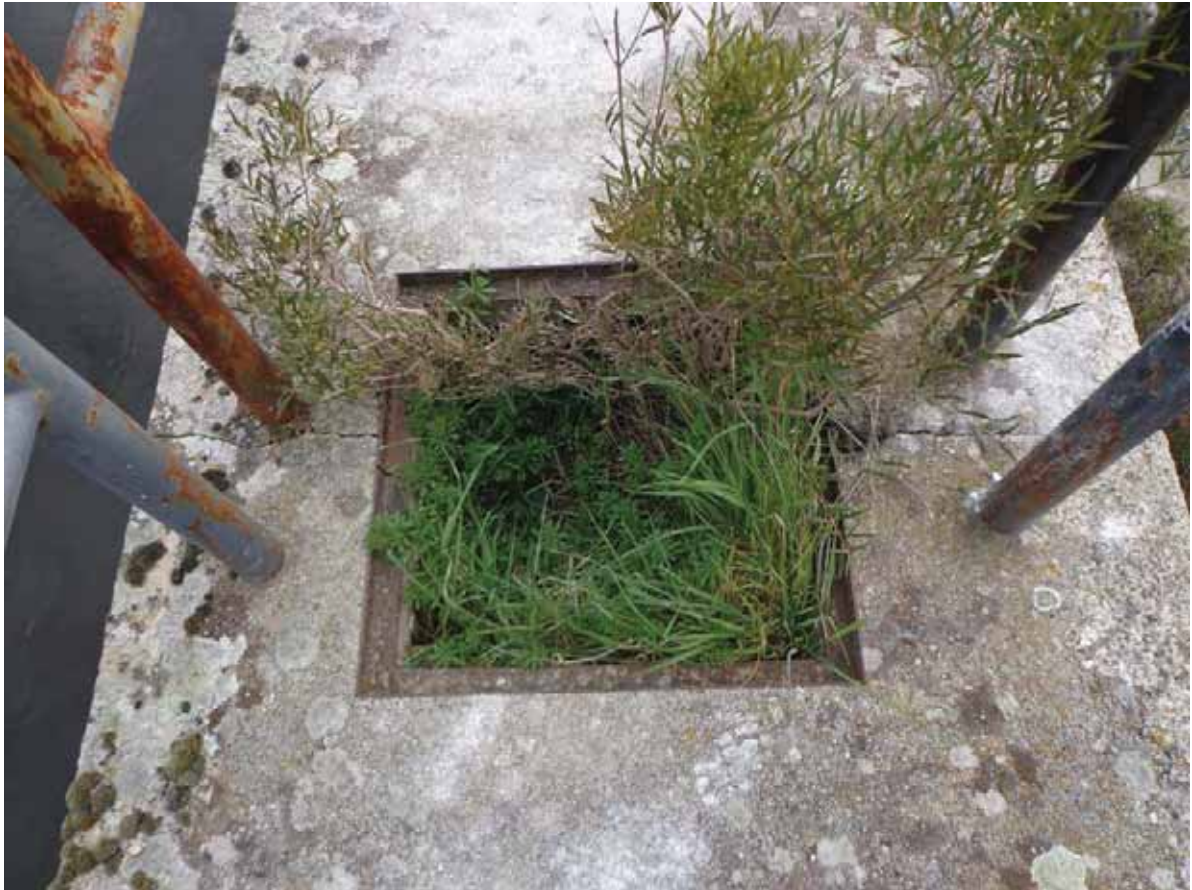
Fotografía nº 8. Pozo de impermeabilización.

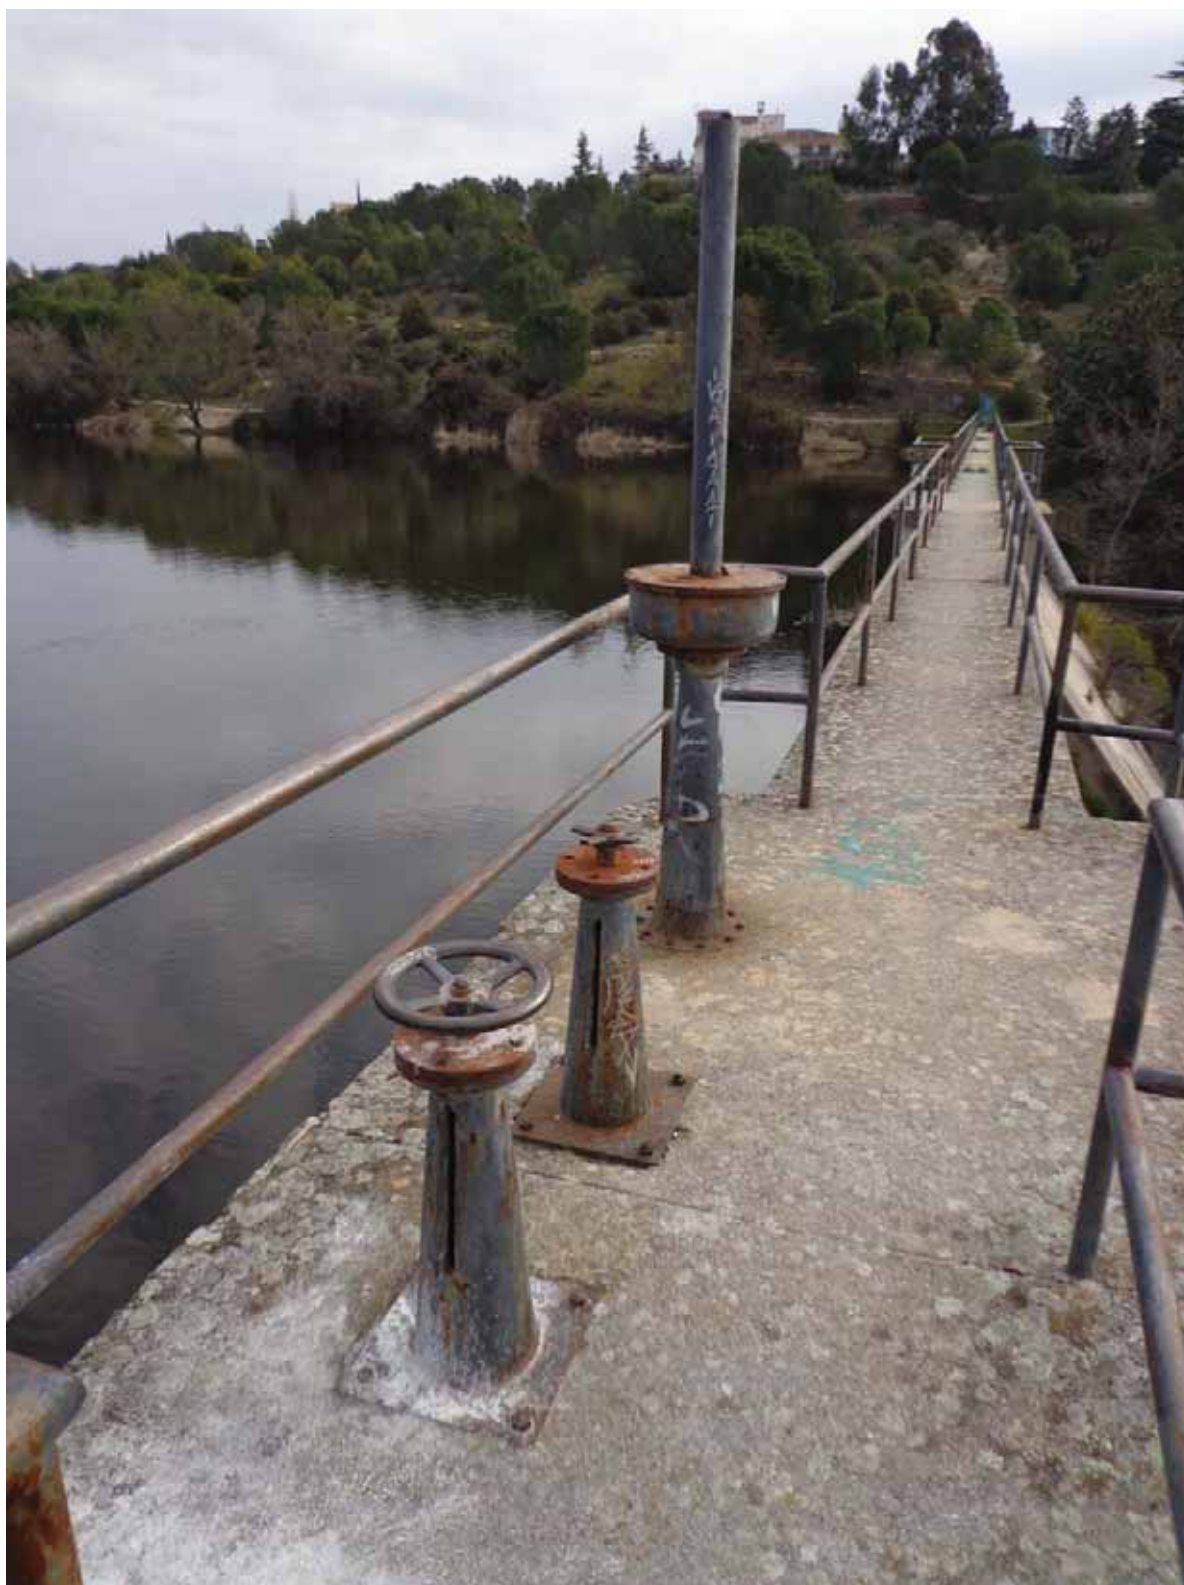
Fotografía nº 9. Válvulas de desagüe y toma de agua, en zona coronación.

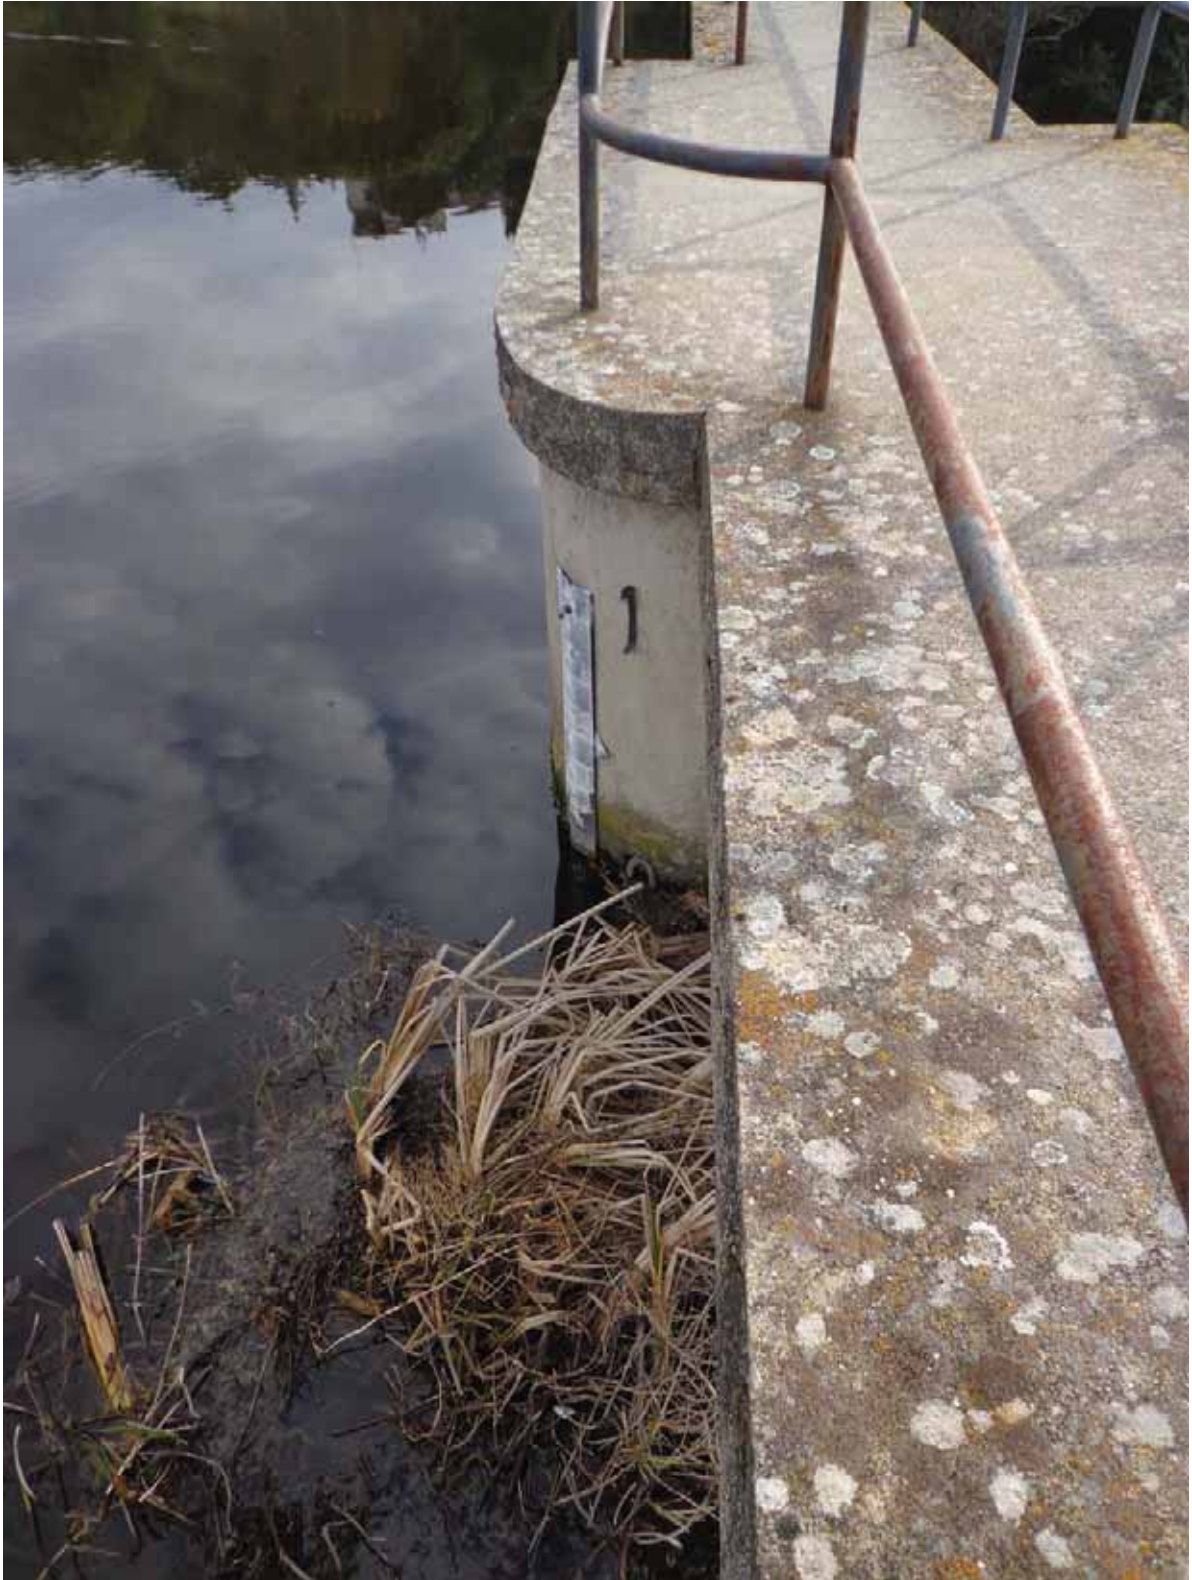
Fotografía nº 10. Escala limnimétrica en lateral izquierdo del aliviadero.

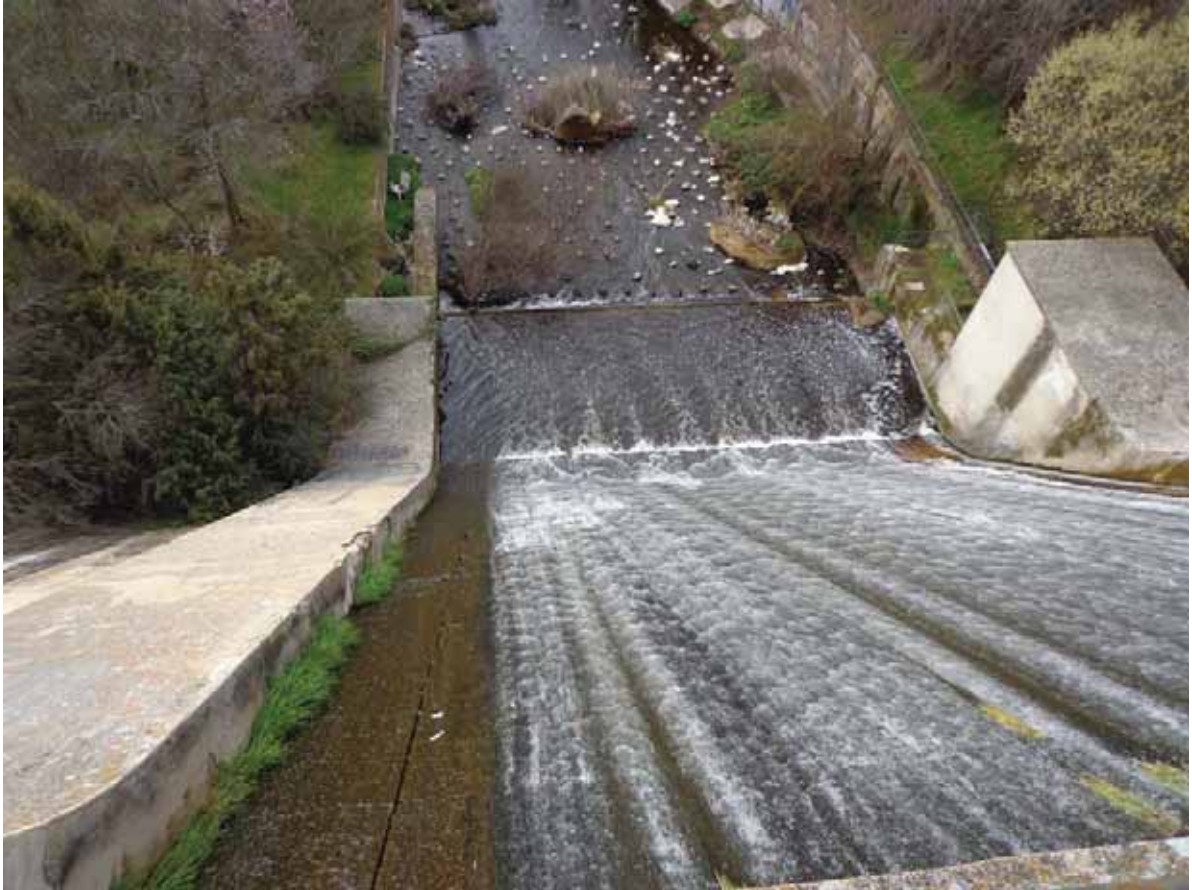
Fotografía nº 11. Canal de descarga.

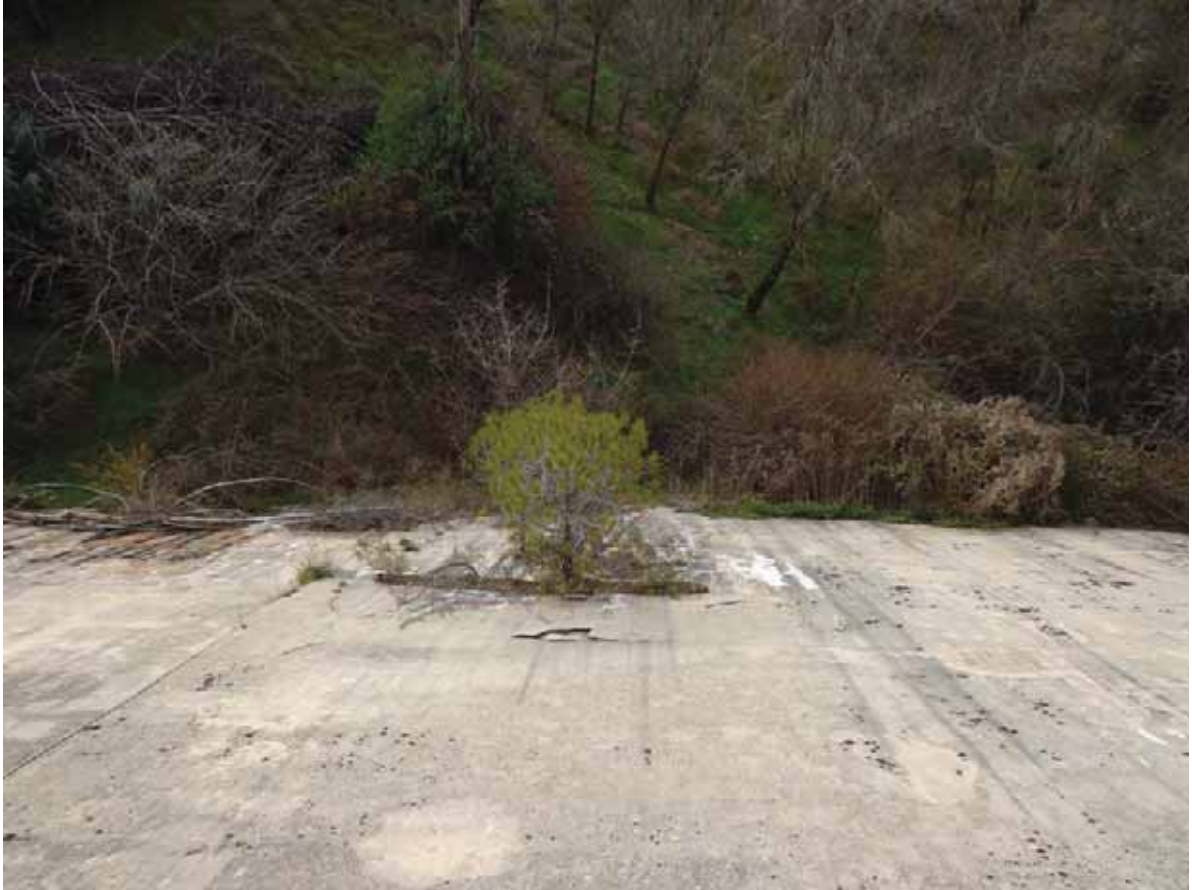
Fotografía nº 12. Detalle talud aguas abajo, margen izquierdo.

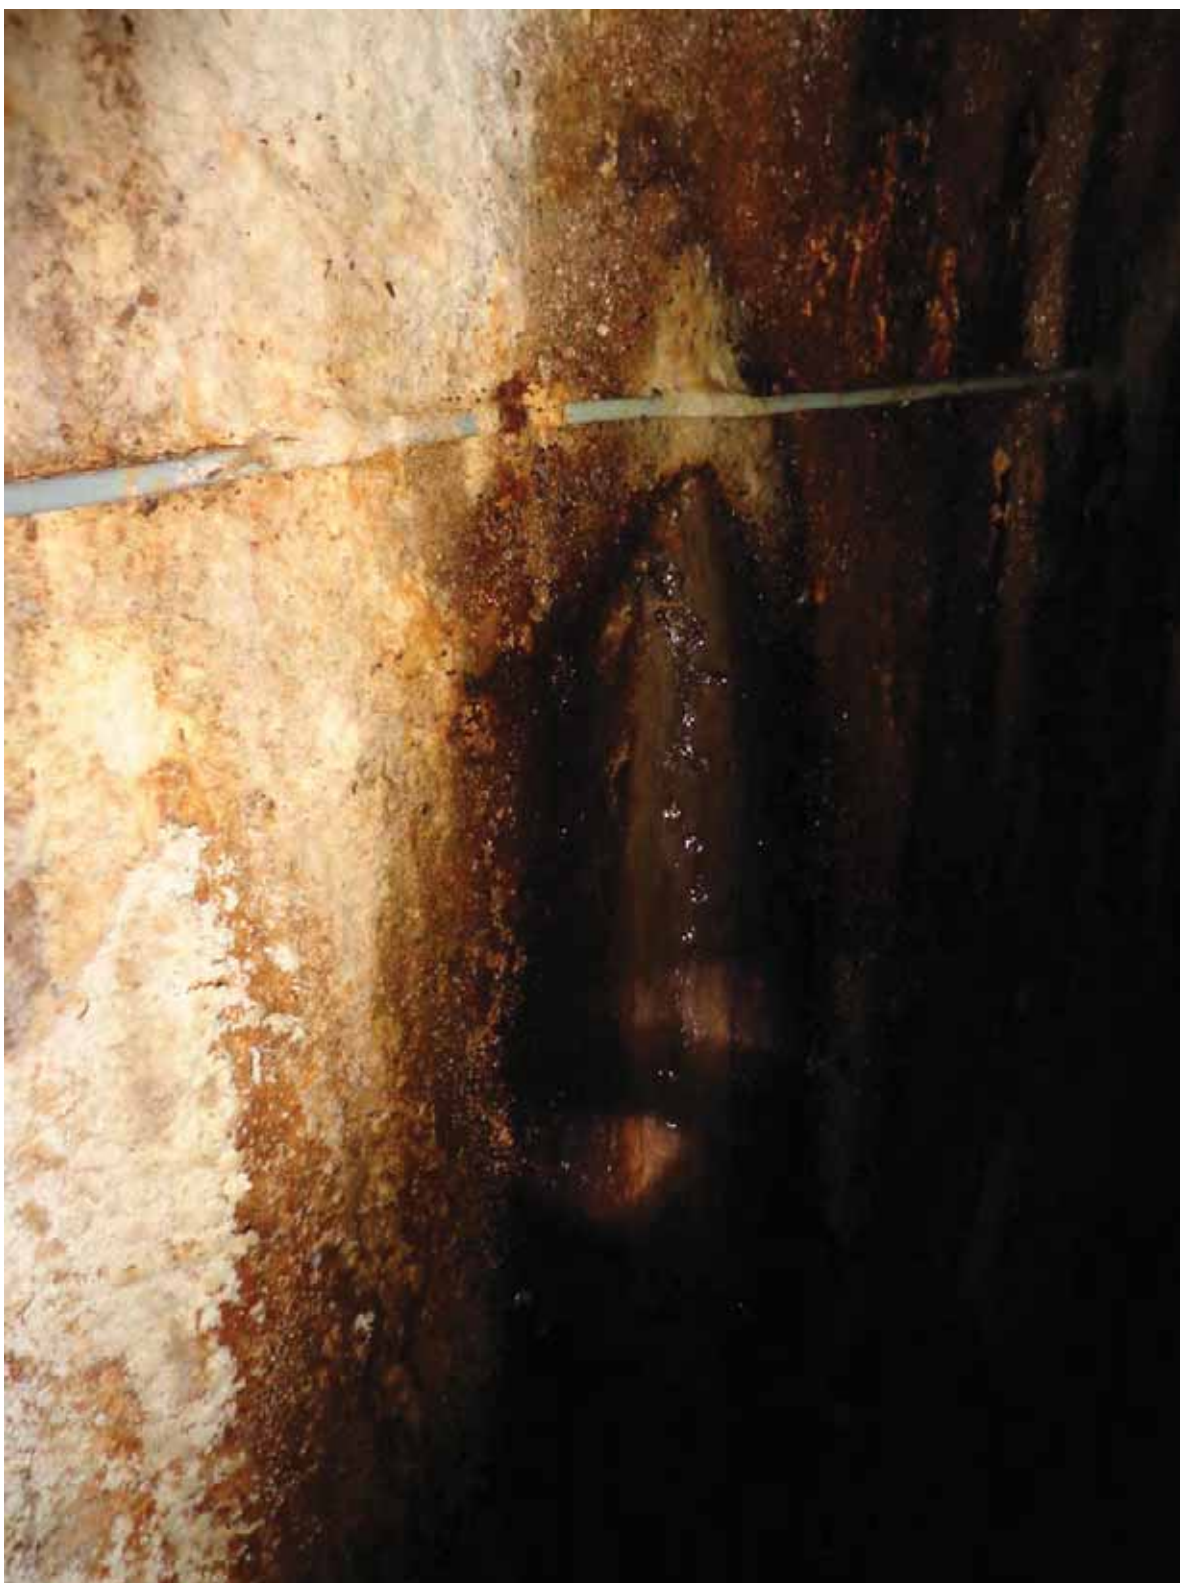
Fotografía nº 13. Detalle de filtraciones de agua en la galería de inspección.
