INFORME RELATIVO A LAS CONDICIONES DE SEGURIDAD DE LA PRESA DE “LOS PEÑASCALES”

2. OBJETO

Es objeto del presente informe establecer una serie de conclusiones desde el punto de vista de la protección civil, a tenor de los datos y resultados expresados en informes técnicos elaborados anteriormente, sobre el riesgo a la población, a los bienes y al medio ambiente que conlleva la mencionada infraestructura debido a su estado actual.

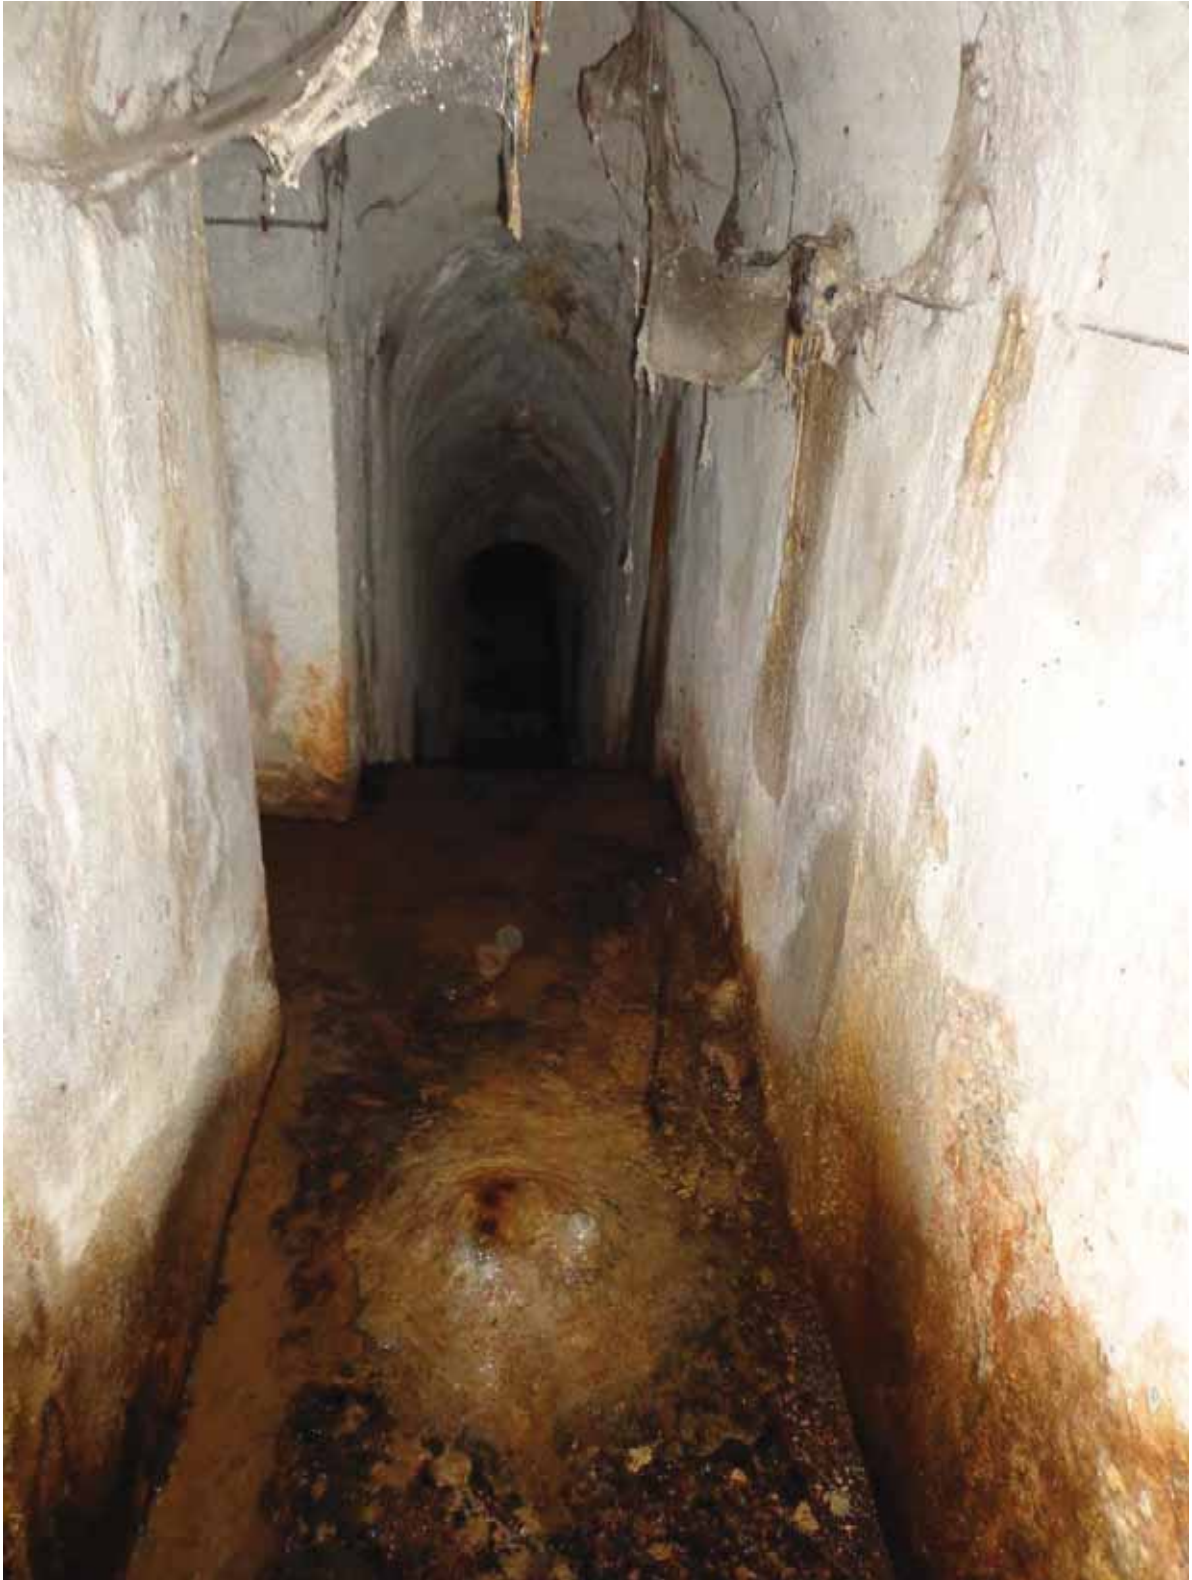
- Solamente queremos hacer notar el estado de abandono apreciado en las visitas efectuadas por nuestro Servicio, tanto relacionadas con la estructura de la presa como de los elementos de desagüe y toma de agua de las mismas (ver fotografías desde nº 7 a nº 17)

Fotografía nº 14. Zona de galería de inspección, en margen izquierdo.

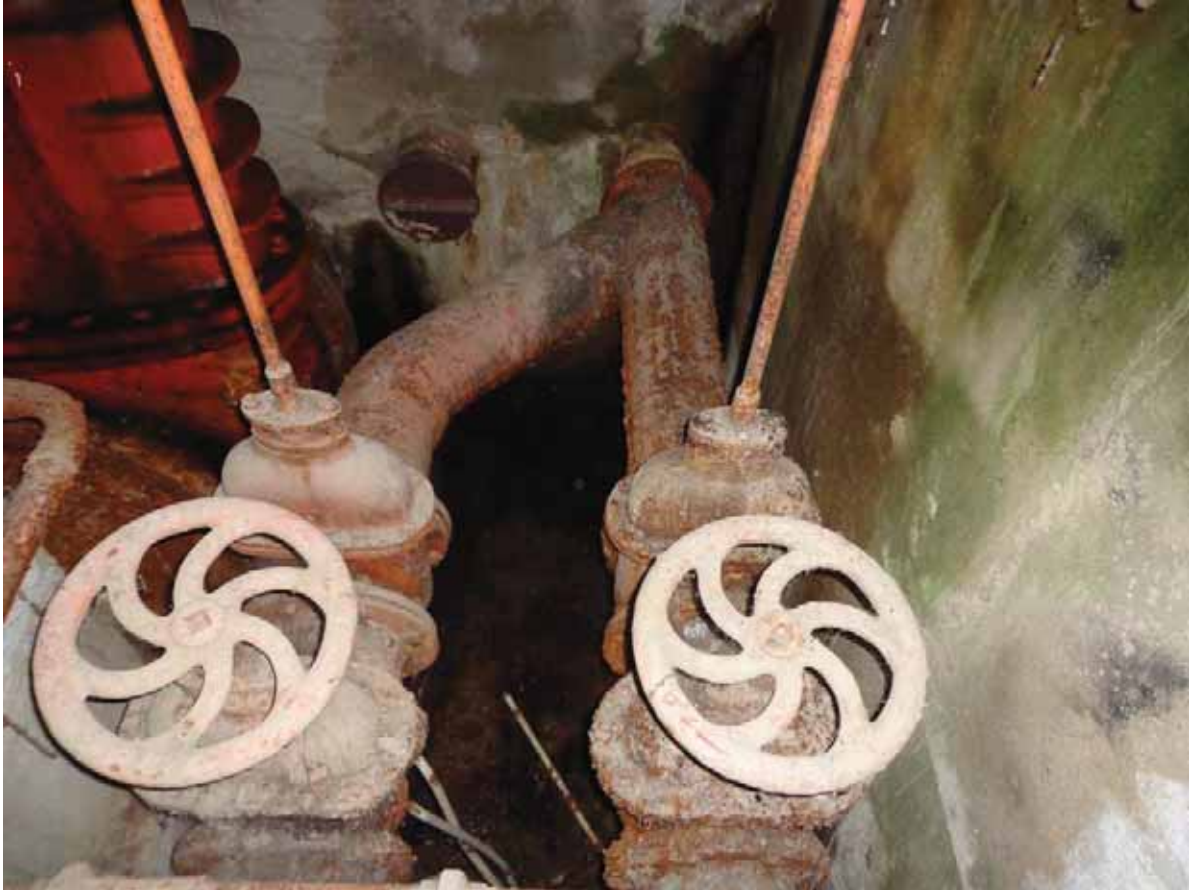
Fotografía nº 15. Válvulas de toma de agua en caseta de válvulas.

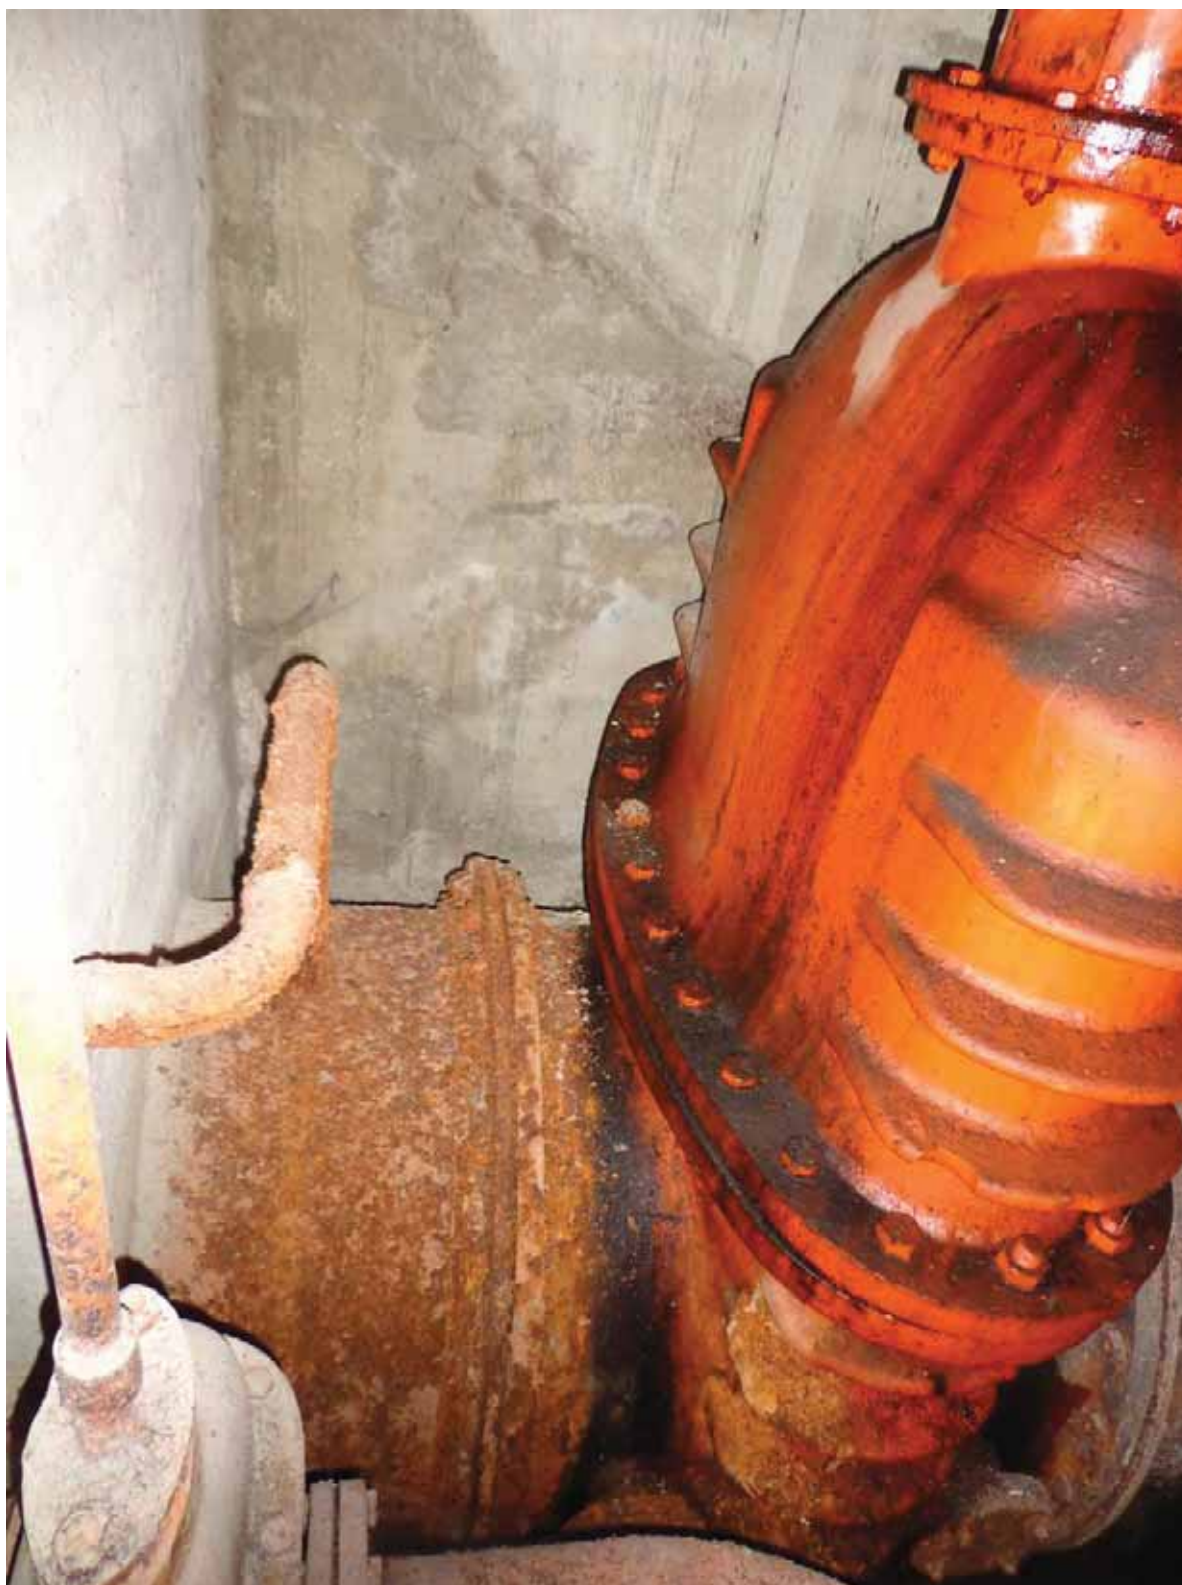
Fotografía nº 16. Válvula de desagüe de fondo, en caseta de válvulas.

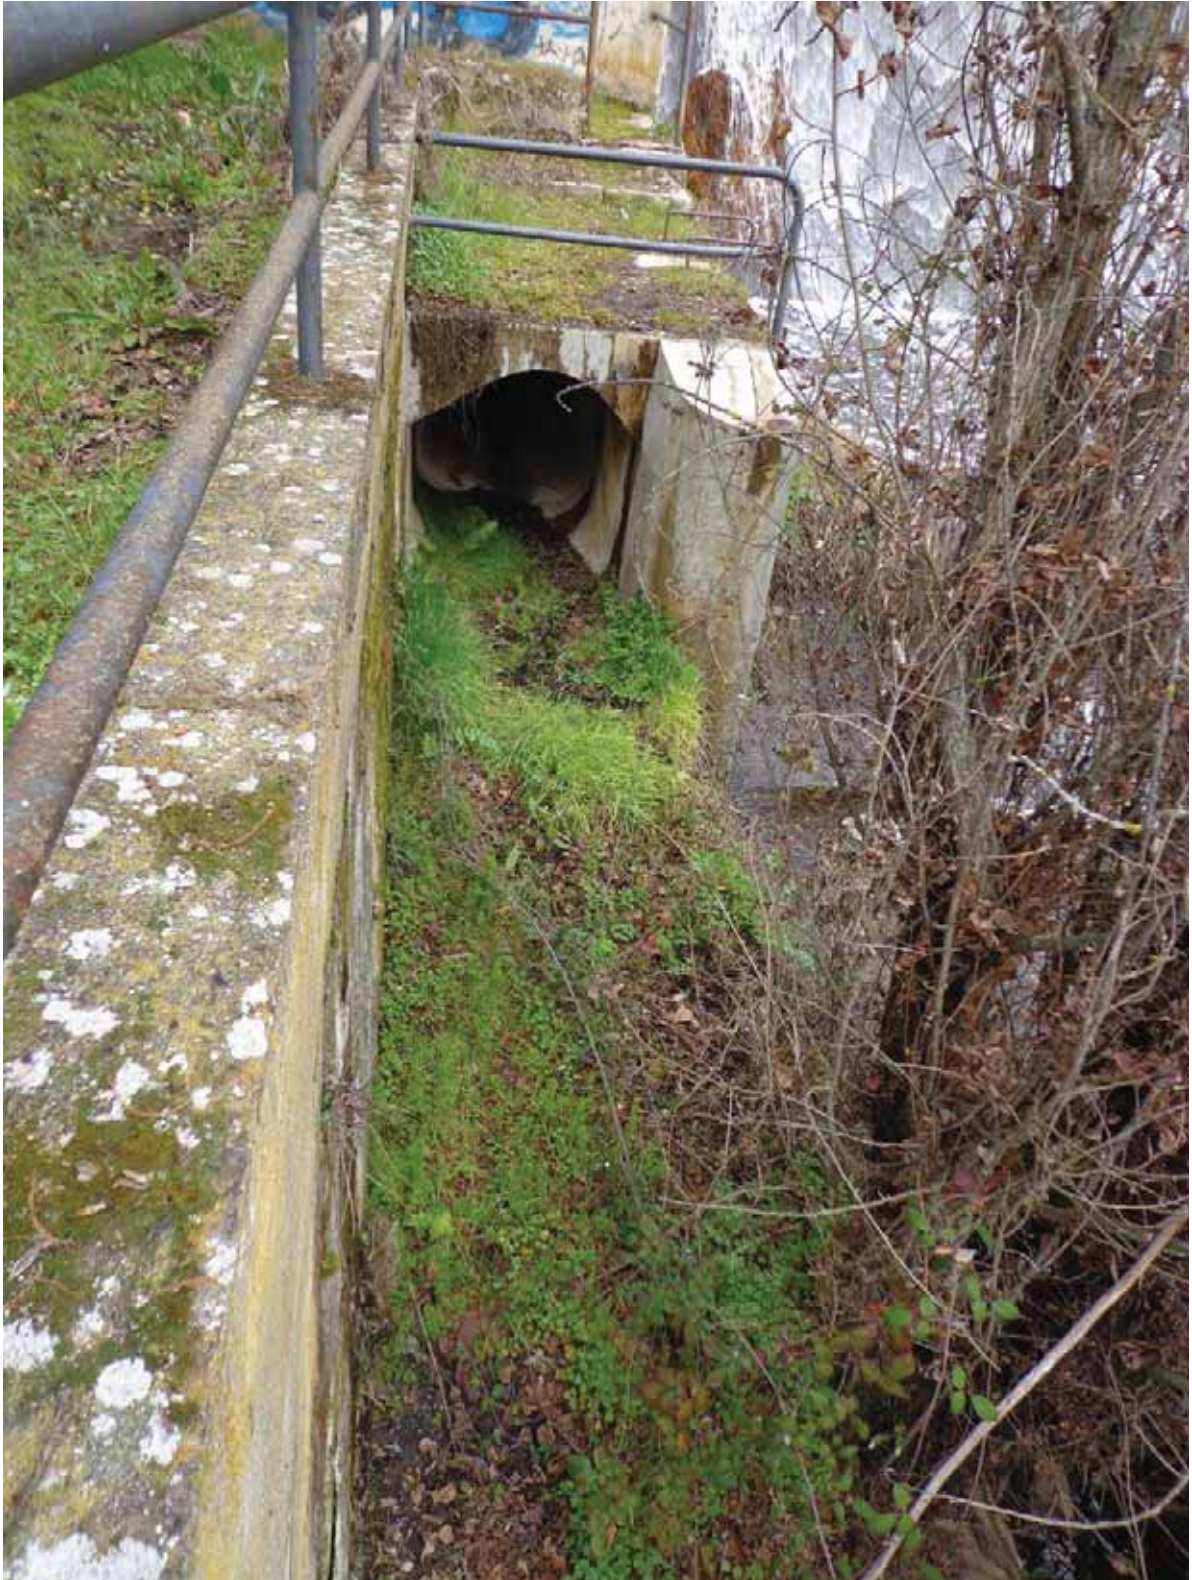
Fotografía nº 17. Vista exterior desagüe de fondo.
