La calle Real, Torreldones

IMPACTO DE SU PEATONALIZACIÓN
SOBRE LAS ACTIVIDADES HUMANAS

Estudio científico de la peatonalización de la calle Real y evaluación de su impacto en la actividad humana del espacio público y de la edificación adyacente

Universidad de Castilla-La Mancha

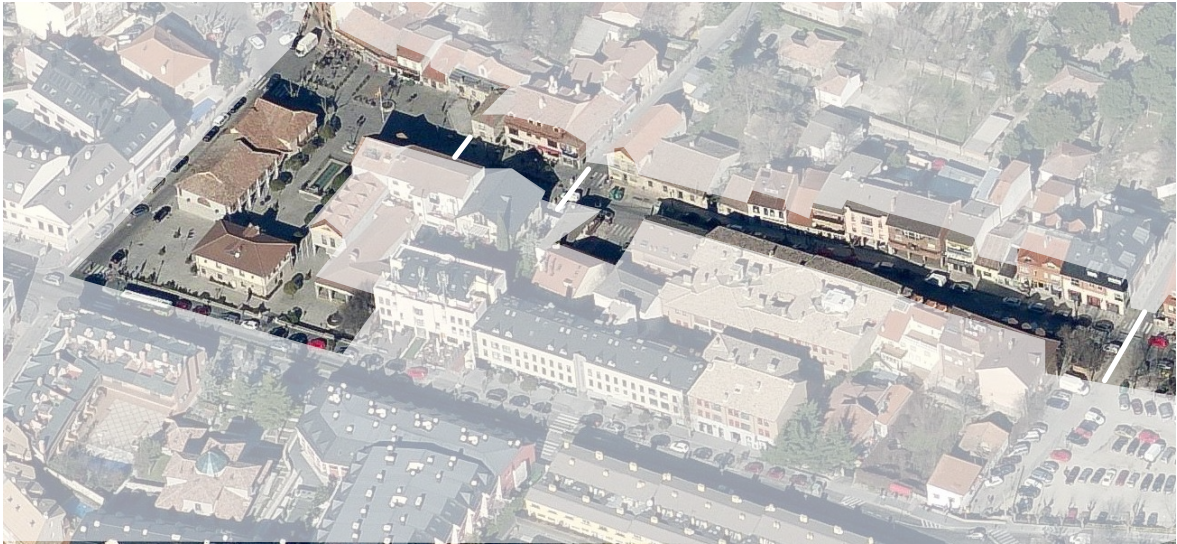
FIGURA 1.6

La plaza de la Constitución y los tramos I y II de la calle Real en 2011. El tramo I, al SE de la plaza (40 m). El tramo II, entre la calle Hermanos Velasco López y Francisco Sicilia (125 m).

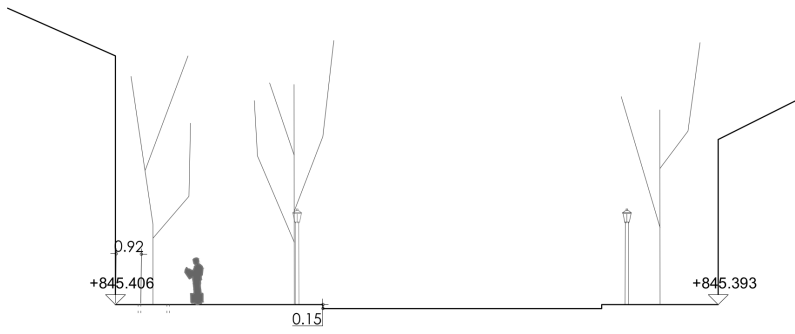
FIGURA 2.0
 Sección esquemática del tramo II de la calle Real en su extremo NE, próximo al cruce con la calle Francisco Sicilia. Antes (arriba) y después (debajo) de las obras de peatonalización
 Fuente: Moreu Mestre Arquitectos

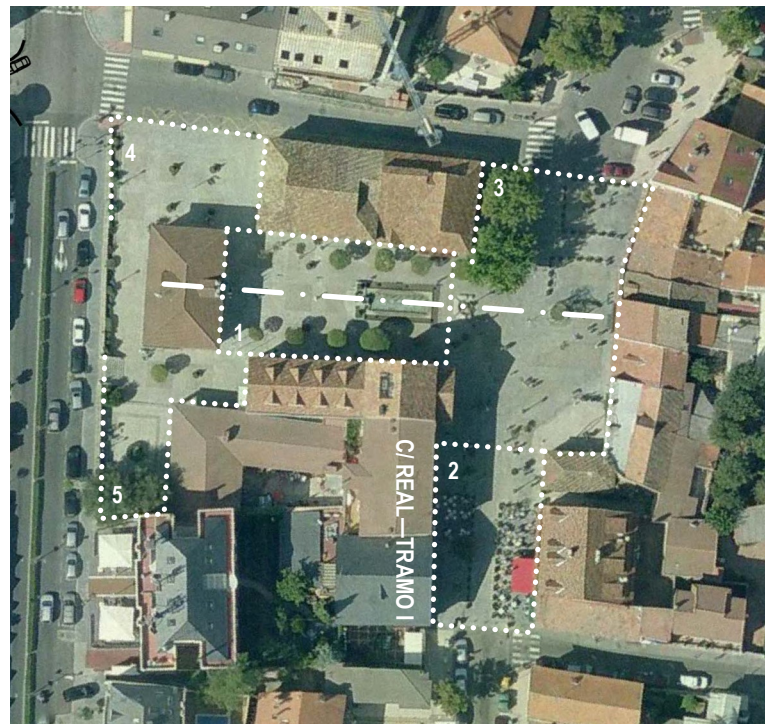
FIGURA 2.1
La plaza de la Constitución y el tramo I
de la calle Real. Foto aérea del ámbito
peatonalizado en 1991
Fuente: PNOA

En esta zona existen cinco ámbitos claramente diferenciados desde un punto de vista espacial. Cada uno presenta, además, diferencias en su pavimentación (ver figura 2.1)

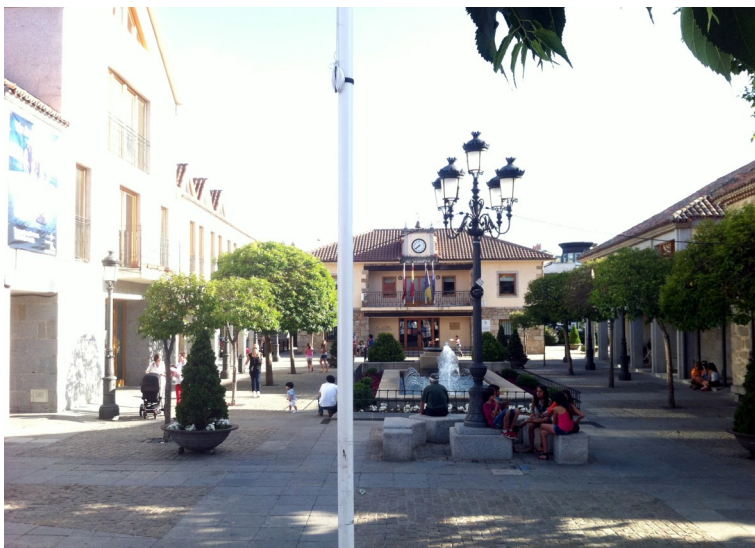
FIGURA 2.2
Plaza de la Constitución. El ámbito entre los edificios consistoriales. En la fotografía puede verse el mástil sobre el que ondea la bandera de España, ligeramente desplazado con respecto al eje que pasa por el centro de la fachada del edificio principal del Ayuntamiento, la fuente, la farola y el lodón (detrás de la cámara)

En la hilera central, los dos cuadrantes más próximos a la intersección con la calle Real están ocupados por una fuente. De superficie rectangular, tiene dos filas de chorros de escasa potencia y caudal. Su lámina de agua se sitúa a unos 50 cm de altura. Resulta inaccesible, ya que tiene una jardinera perimetral y un enrejado de forja. Ambos se interrumpen en el lado opuesto a la fachada del edificio principal del ayuntamiento. Aquí se sitúa un podio de granito que podría usarse como asiento. Los otros tres bancos existentes en la plaza se sitúan en los soportales del edificio del lado noroeste. Entre la fuente y los tres edificios del consistorio delimitan un espacio cuadrado muy acotado frente a la fachada principal del ayuntamiento, de 20 por 20 m y tres cuadrantes en cada lado.

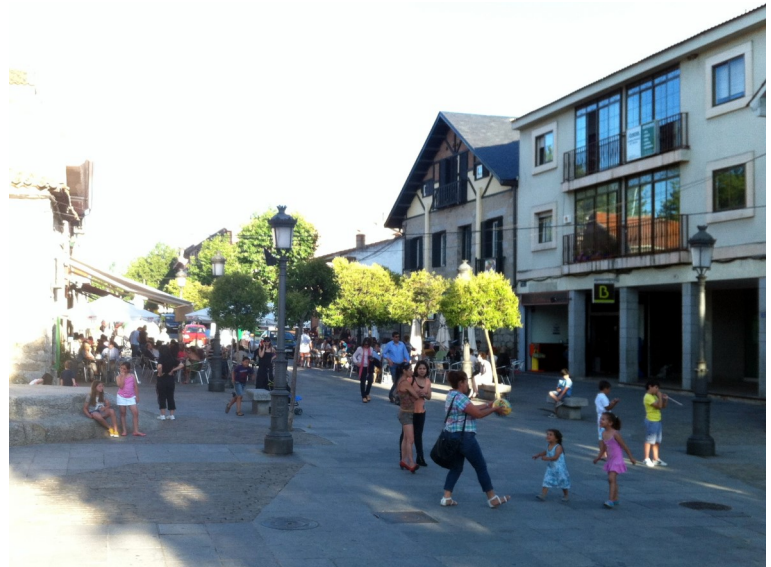
FIGURA 2.3
El tramo I de la calle Real, en segundo plano, con el enlosado, los bancos de granito y las dos hileras de aligustres. En primer plano, la parte suroeste de la plaza de la Constitución: prolongación del enlosado y alternancia con el adoquinado, farolas fernandinas y, a la izquierda, parte de la roca granítica. Los escalones tallados en su perímetro sirven de asiento

El tramo I de la calle Real se pavimenta empleando únicamente las losas cuadradas ya descritas. A 4-5 m de las fachadas, discurren sendas hileras de aligustres cada 2-3 m. La sección de

la calle, queda dividida en tres desde un punto de vista espacial. Las dos laterales son ocupadas en su mayoría por las terrazas de bares y restaurantes, que llegan a adueñarse también de parte del paseo central.

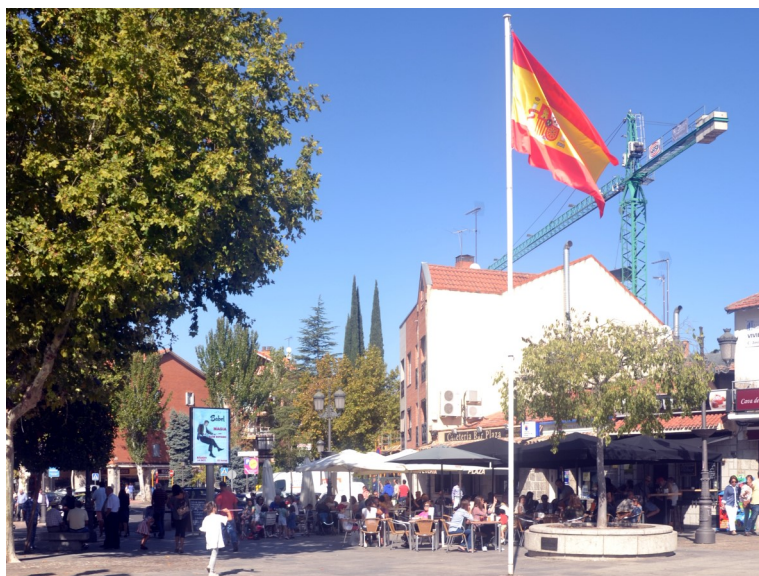
FIGURA 2.5
La parte noroeste de la plaza de la Constitución. De izquierda a derecha: los asientos bajo los plátanos de sombra, las terrazas, el mástil con la bandera nacional y el lodón plantado en la jardinera cilíndrica

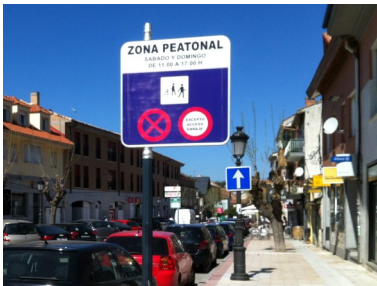
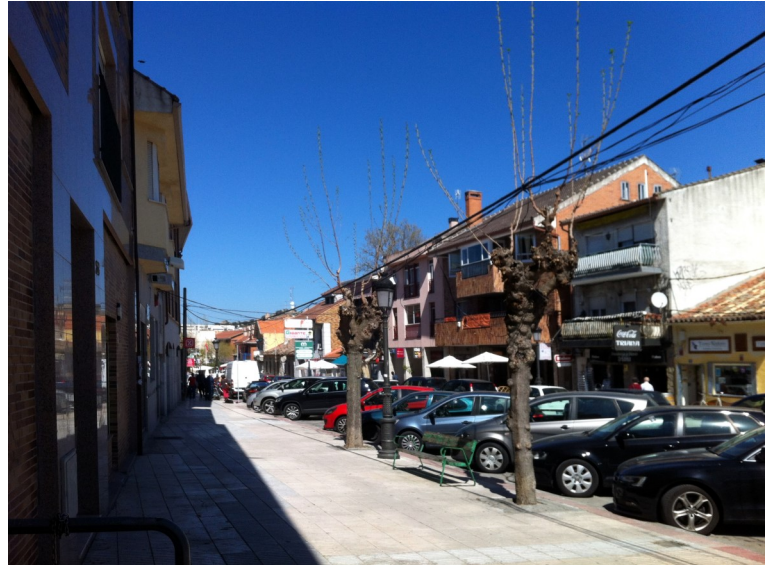
FIGURA 2.6

El extremo oriental del tramo II de la calle Real, mirando hacia el noroeste. Aparcamientos a ambos lados, como en toda la calle no peatonalizada. En esta parte más ancha las aceras también ganaban dimensión. En la izquierda, uno de los únicos bancos de los tramos II, III y IV. Debajo. La vista desde la acera opuesta. El cartel informa de los cortes al tráfico

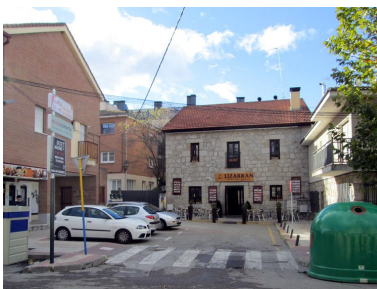
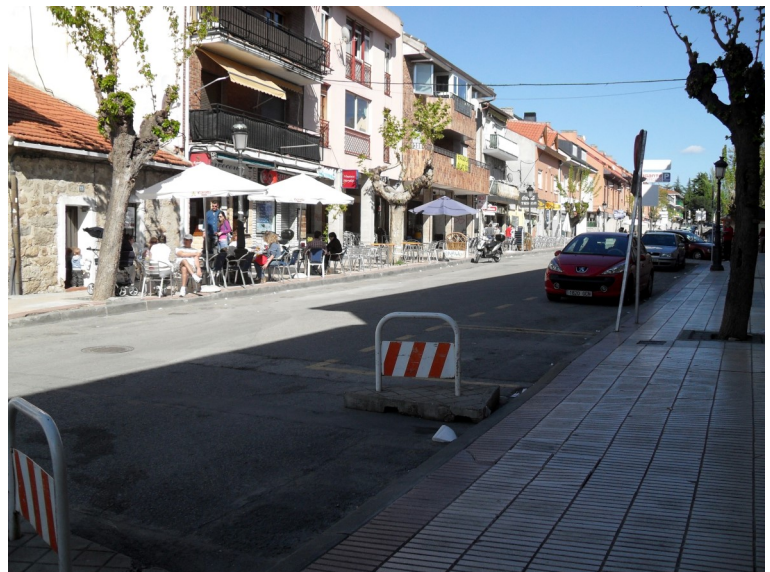
FIGURA 2.7

El extremo occidental del tramo II, mirando hacia el sureste. El tránsito peatonal resultaba difícil por ambas aceras debido a sus dimensiones, la ubicación de los árboles y las terrazas. La imagen muestra uno de los periodos en los que se cortaba al tráfico motorizado. Debajo. La plazoleta del extremo noroeste con coches y terrazas en la acera

Sin embargo, hacia el noroeste, las aceras se estrechaban. Cuando su dimensión se aproximaba a 1 m, las condiciones para el peatón eran ciertamente penosas. En este extremo occidental del tramo II, próximo al tramo I—apenas a 10 m de la intersección de la calle Real con la calle Hermanos Velasco López—la acera de la plazoleta existente se ocupaba en su totalidad con las mesas, sillas y sombrillas de una terraza, mientras que parte de la calzada servía de aparcamiento

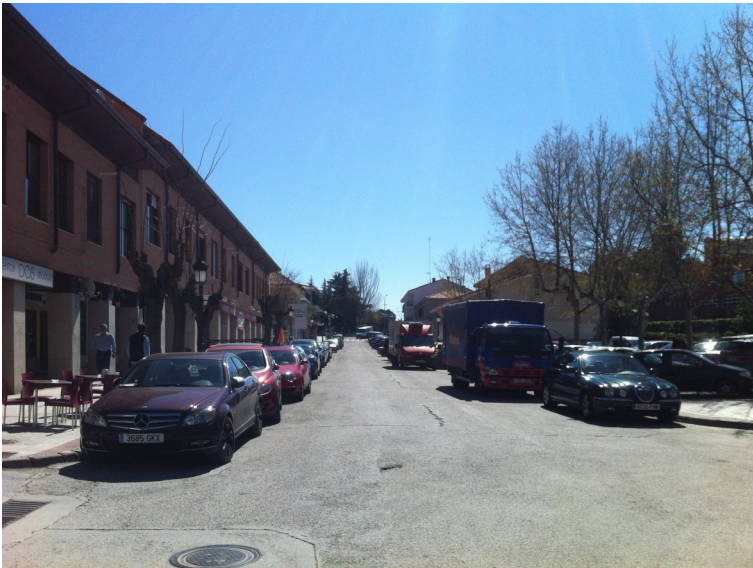
FIGURA 2.8
Tramos II y IV de la calle Real, hacia el extremo sureste. A la izquierda, coches en el solar que se usaba como aparcamiento junto a la biblioteca

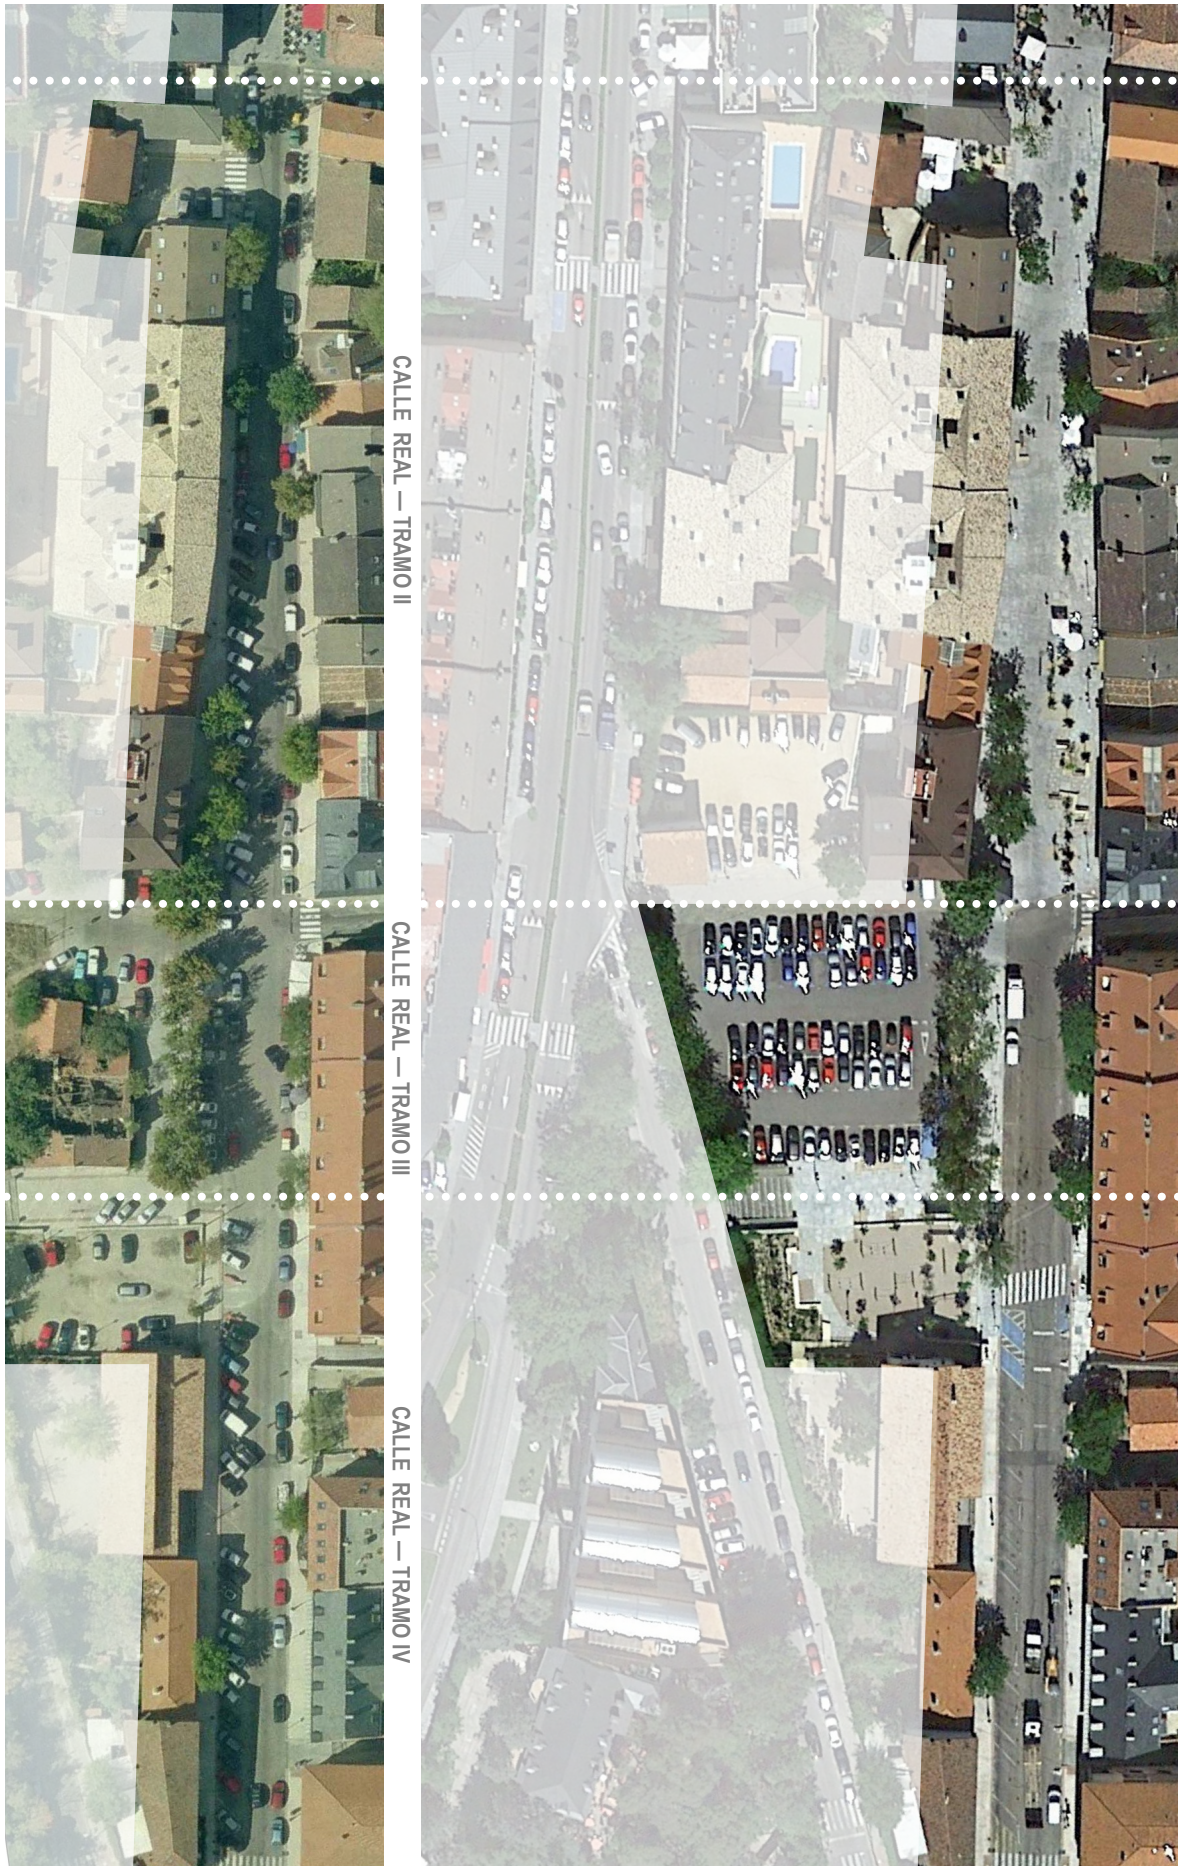
FIGURA 2.10
Calle Real.

Foto aérea de los tramos II, III y IV antes (izquierda) y después (derecha) de las obras de urbanización. Son apreciables los cambios en el tramo II y las actuaciones al suroeste de los tramos III y IV en el lugar del antiguo solar/aparcamiento

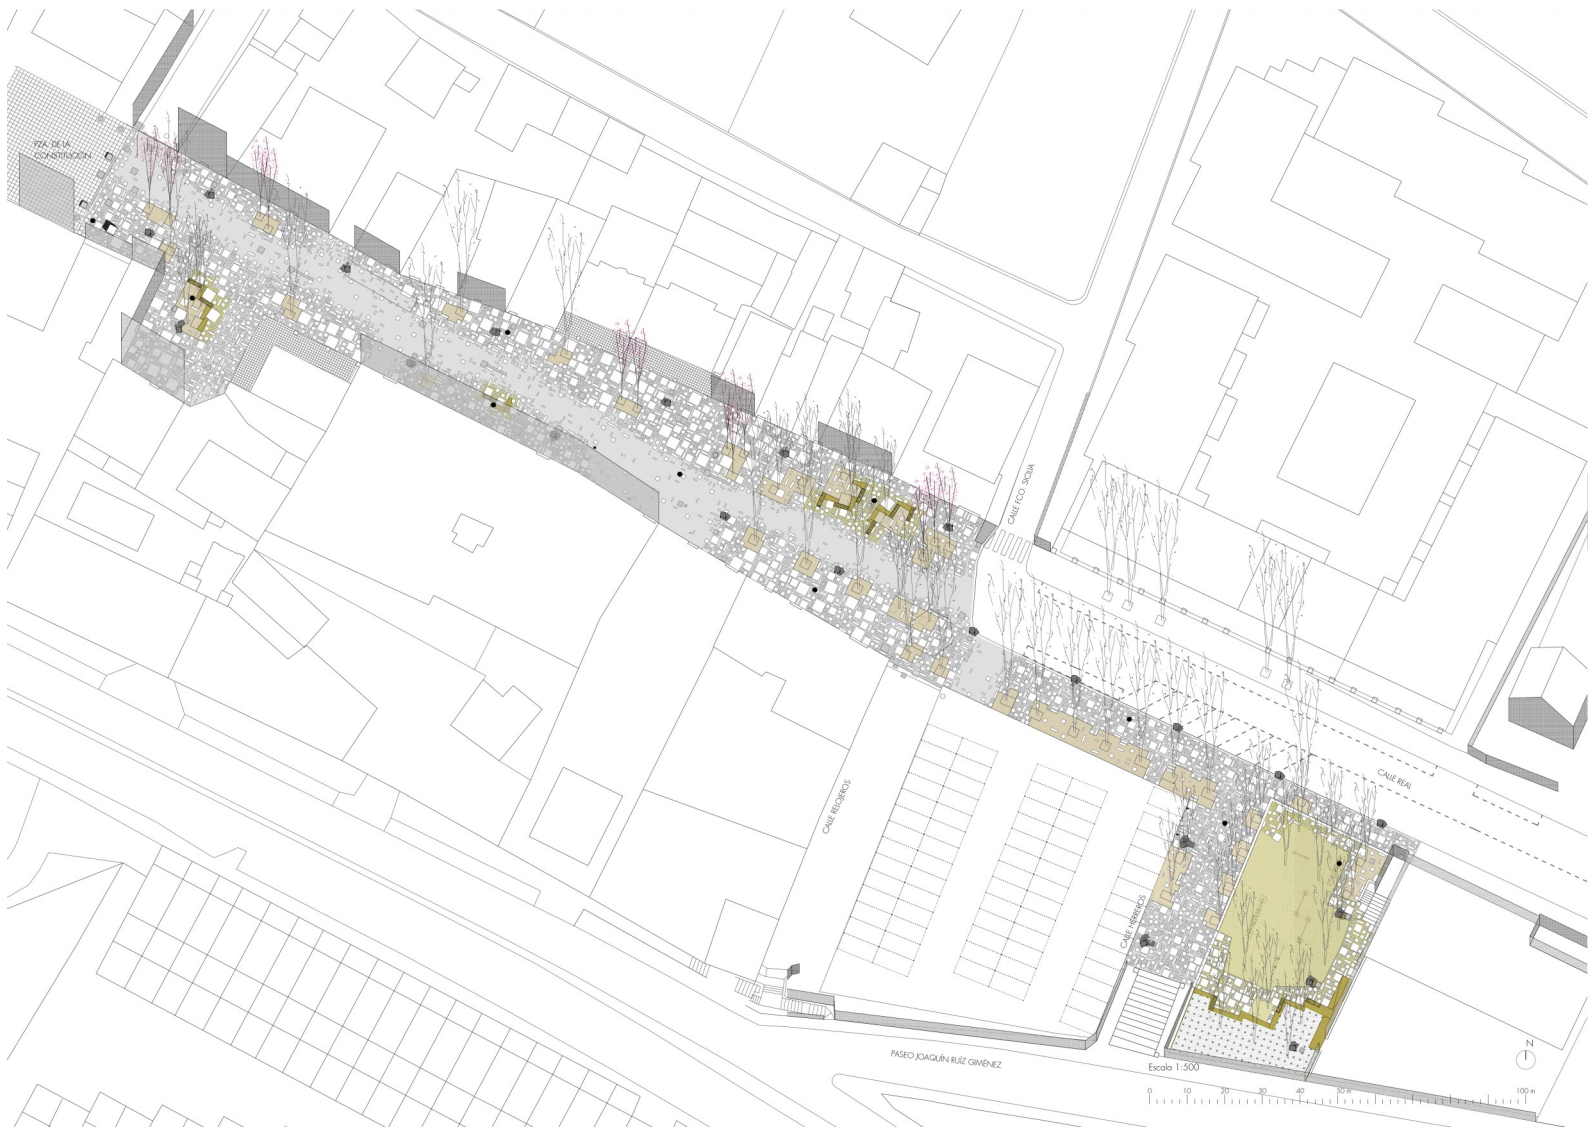
FIGURA 2.11
 Perspectiva militar del proyecto de urbanización de la calle Real ejecutado: tramo II, acera suroeste del tramo III+ (incluyendo la parte del tramo IV correspondiente a la nueva zona de estancia y juego infantil) y la calle Herreros
 Fuente: Moreu Mestre arquitectos.

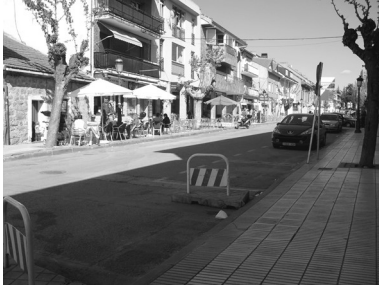
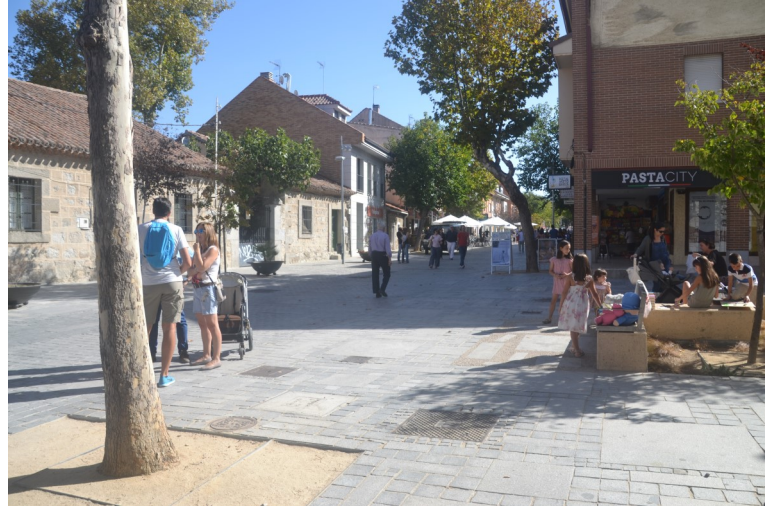
FIGURA 2.12

Extremo NO del tramo II de la calle Real antes (blanco y negro) y después (color). Los elementos fundamentales de la transformación física están presentes: plataforma única, pavimentación vinculada con el lugar, asientos que invitan a conversar y vegetación estratégica y triplicada

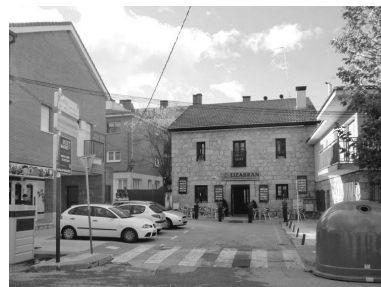
FIGURA 2.14
La plazoleta del extremo occidental del tramo II de la calle Real antes (blanco negro) y después (color).

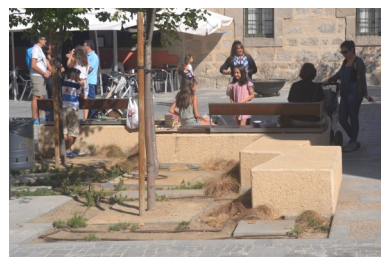
FIGURA 2.15
Detalle del conjunto de asientos y árboles de la plazoleta y actividad social entorno a los mismos.

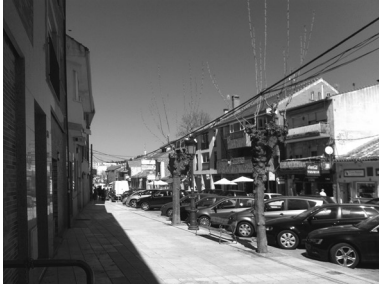
FIGURA 2.16
Extremo oriental del tramo II de la calle Real antes (blanco y negro) y después (color). A la derecha, la nueva zona de asiento y el nuevo arbolado (todavía en desarrollo) que arrojará sombra a la parte más soleada de la calle.

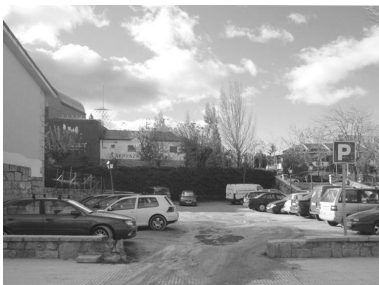
FIGURA 2.17
Extremo occidental del tramo IV de la calle Real. La nueva zona de estancia y juego infantil junto a la biblioteca (color) ha sustituido al menor de los aparcamientos que antes existían en la zona (blanco y negro).

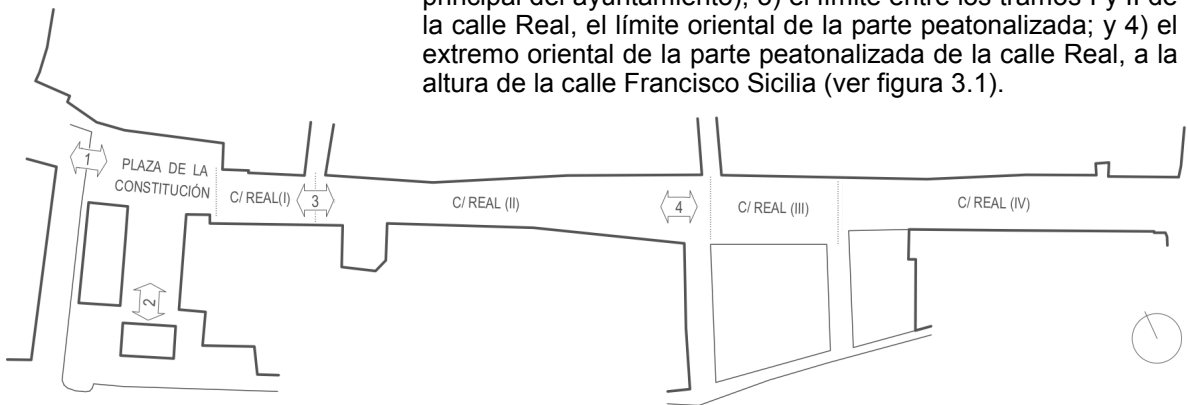
FIGURA 3.1
Localización de los aforos peatonales en el ámbito de estudio. Aforo 1: plaza de la Constitución desde Rufino Torres. Aforo 2: plaza de la Constitución desde ayuntamiento. Aforo 3: calle Real (límite tramos I-II). Aforo 4: calle Real (límite tramos II-III)

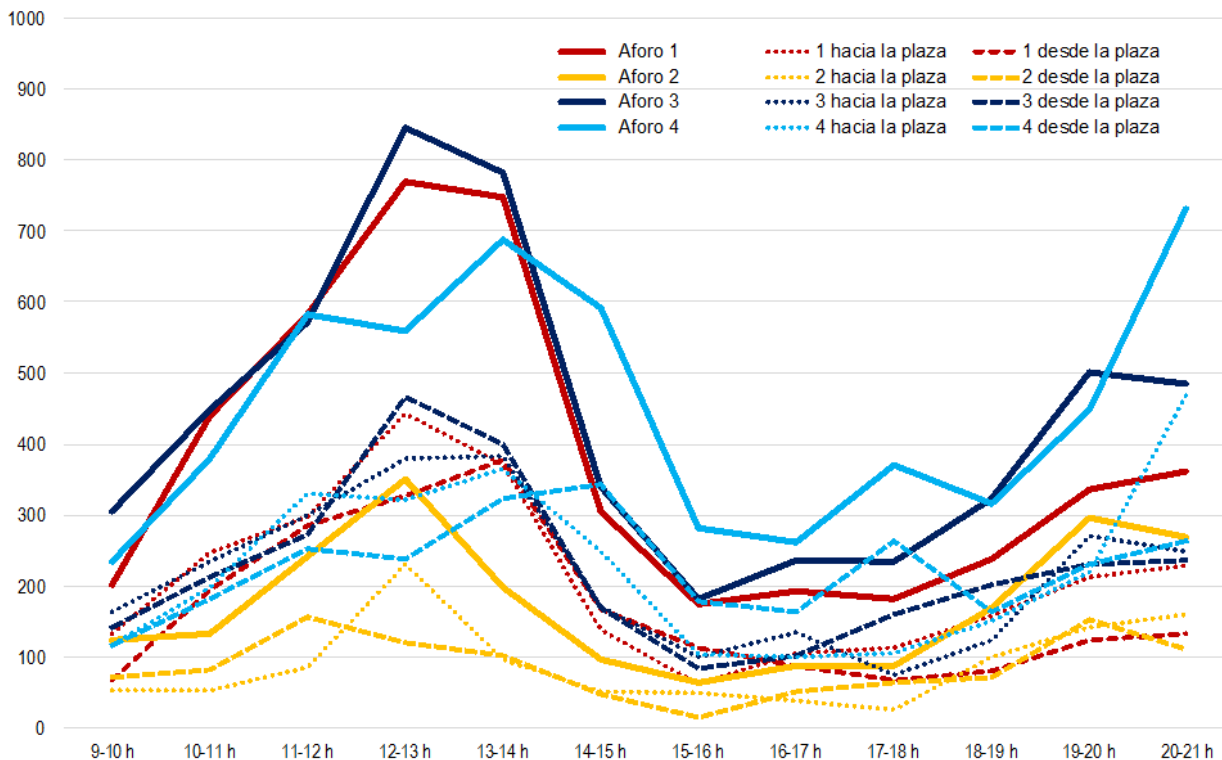
FIGURA 3.2
Peatones por hora en un sábado de primavera de 2017 en el ámbito de estudio. Aforo 1: plaza de la Constitución desde Rufino Torres. Aforo 2: plaza de la Constitución desde ayuntamiento. Aforo 3: calle Real (límite tramos I-II). Aforo 4: calle Real (límite tramos II-III).

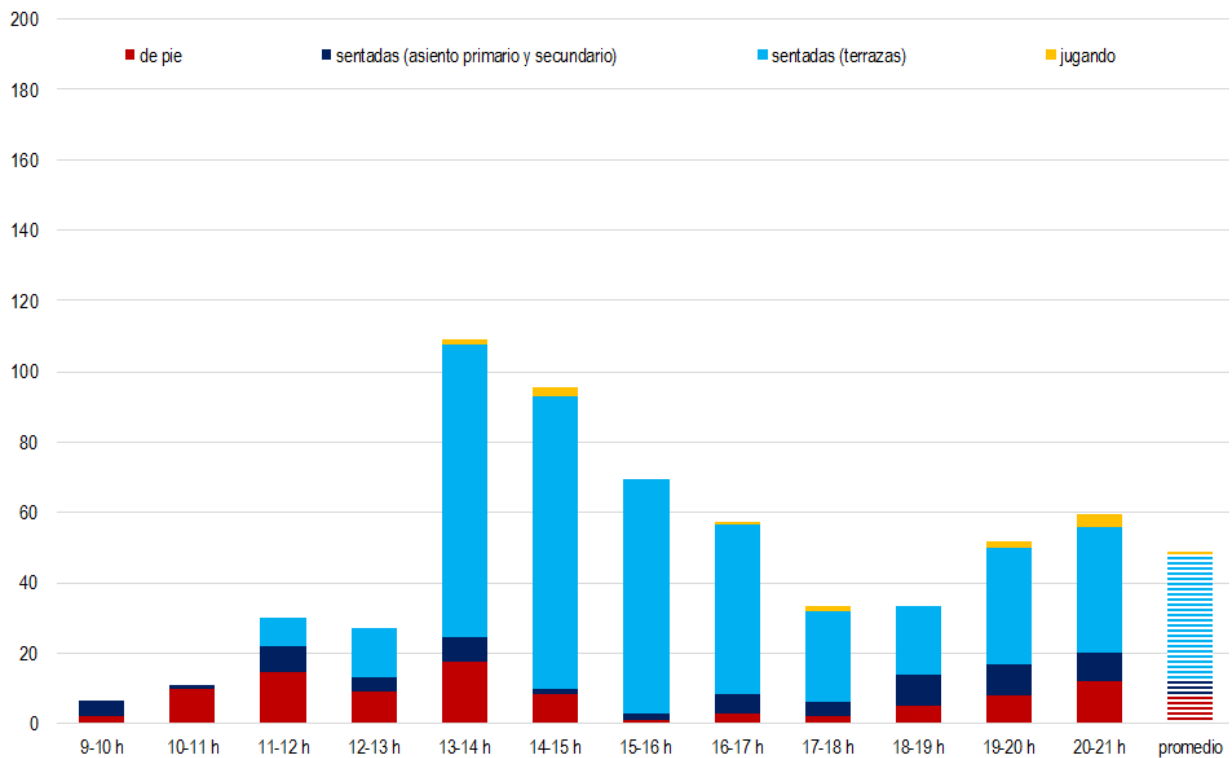
FIGURA 3.8
Personas involucradas en actividades estacionarias de forma simultánea, de 9 a 21 h, un sábado de primavera de 2017 en el ámbito estancial II (tramo II de la calle Real).

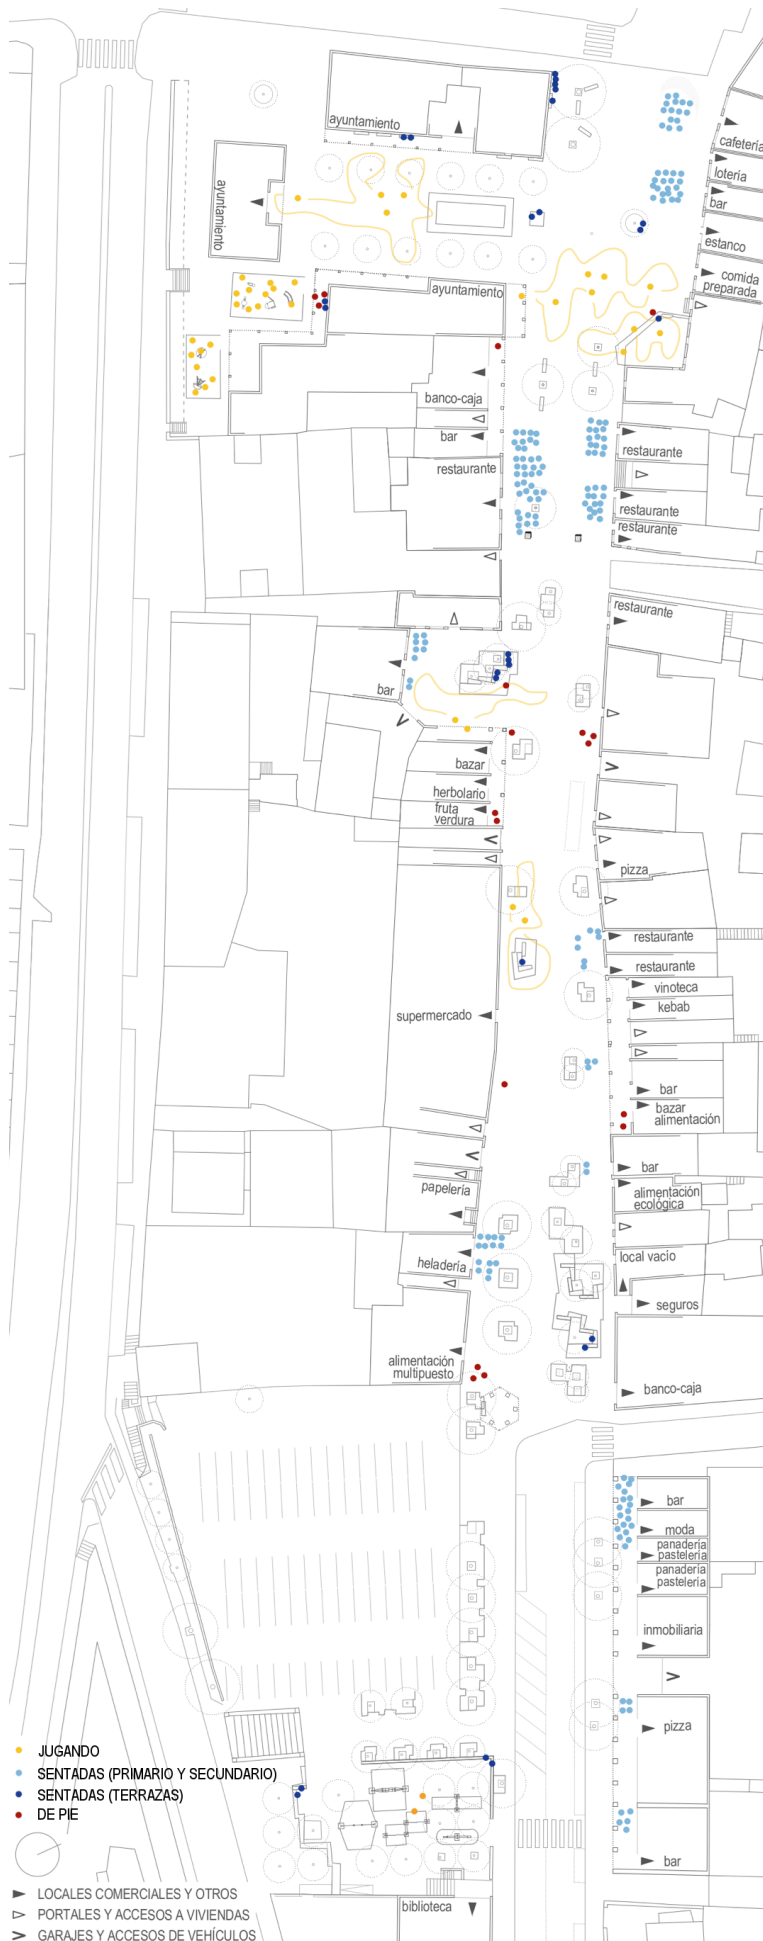
FIGURA 3.14
 Distribución espacial de personas involucradas en actividades estacionarias de forma simultánea en la hora punta vespertina (20-21 h) del periodo registrado (9-21 h) de un sábado de primavera de 2017 en la plaza de la Constitución y la calle Real.

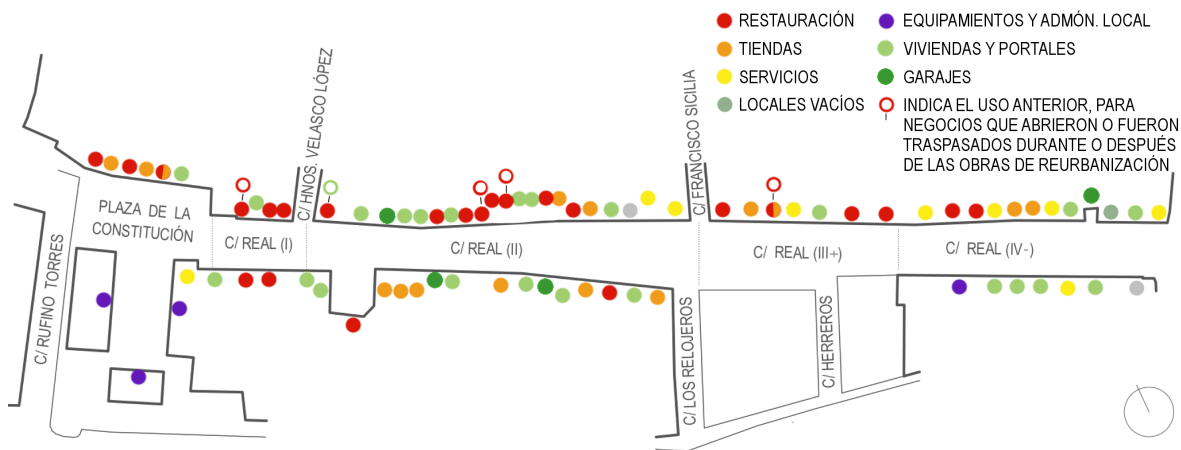
FIGURA 4.2
Localización de los diversos tipos de accesos (en función del uso del suelo en planta baja) a los edificios de la plaza de la Constitución y de la calle Real. Para los negocios abiertos o traspasados durante o después de las obras de peatonalización, se indica además el uso anterior que tenía la planta baja de la edificación.

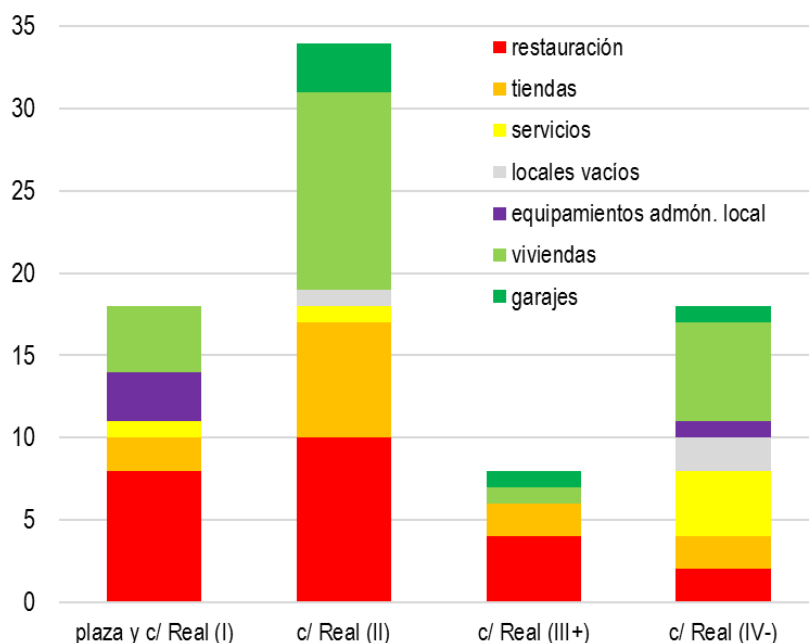
FIGURA 4.3
Número de accesos por tipo (según el uso del suelo en planta baja) en las distintas áreas del ámbito de estudio: 1) plaza de la Constitución y tramo I de la calle Real, 2) tramo II de la calle Real, 3) tramo III ampliado de la calle Real (incluye la plazoleta de la biblioteca y el edificio opuesto), y 4) tramo IV reducido de la calle Real.

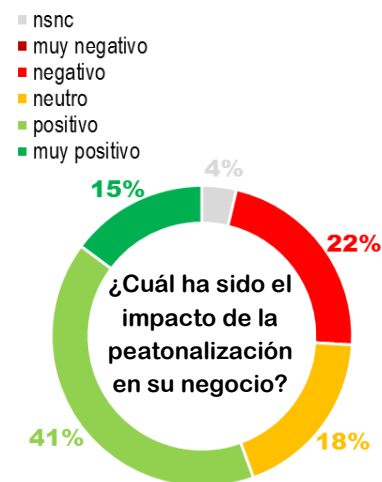
FIGURA 4.7 Respuesta obtenida en 2017 por parte del conjunto de los empresarios con negocios en el ámbito de estudio a la pregunta: "¿cuál ha sido el impacto de la peatonalización en su negocio?"

Evaluando en conjunto la totalidad de respuestas (ver figura 4.7) recibidas por parte de los empresarios con negocios en el ámbito de estudio, descubrimos que el impacto de la peatonalización ha resultado positivo o muy positivo para una amplia mayoría (56%), mientras que menos de un cuarto de los entrevistados (22%) consideran que el efecto ha sido negativo. Un porcentaje muy similar (18%) considera que la nueva configuración de la calle no ha afectado a la marcha de su negocio.

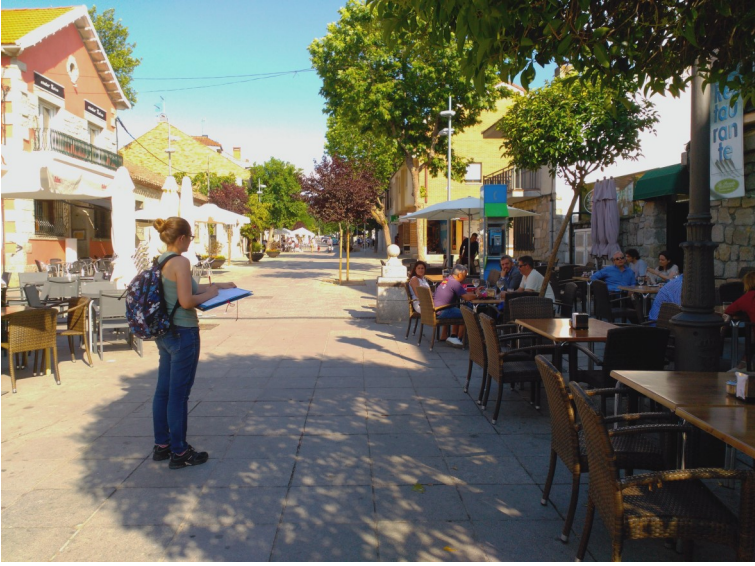
FIGURA M.0
Toma de datos en el ámbito de estudio
Registro sobre plano de las actividades
estacionarias

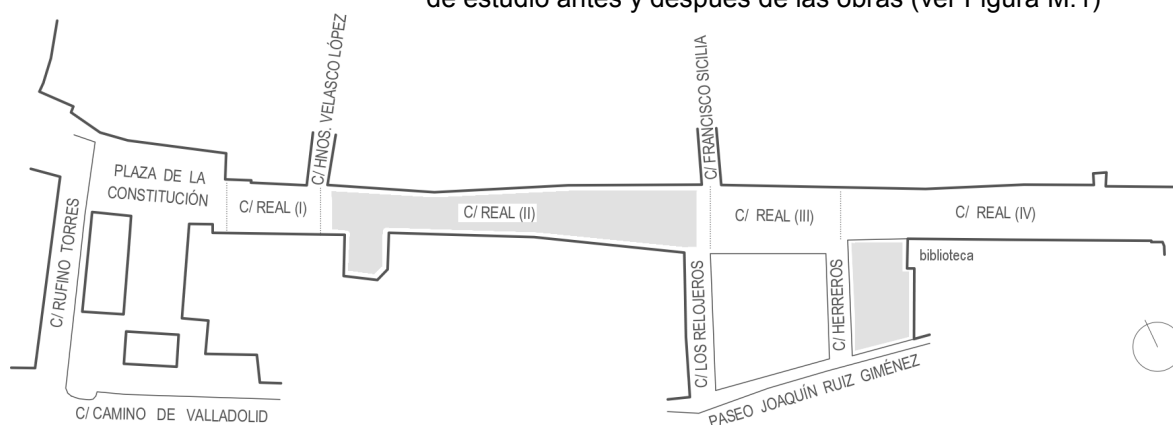
FIGURA M.1

Ámbito de estudio. En gris, se señalan las partes en las que la reurbanización asociada a la peatonalización ha sido más intensa: el tramo II de la calle Real y la plazoleta situada junto a la biblioteca

El análisis de la transformación física y material que ha supuesto la reurbanización del tramo II de la calle Real—y, en menor medida, de la nueva plazoleta situada junto a la biblioteca municipal—se realiza mediante la descripción detallada del ámbito de estudio antes y después de las obras (ver Figura M.1)
