**CARACTERÍSTICAS BÁSICAS**

**Nombre** | Torre de los Lodones

**Tipología** | Atalaya de carácter defensivo

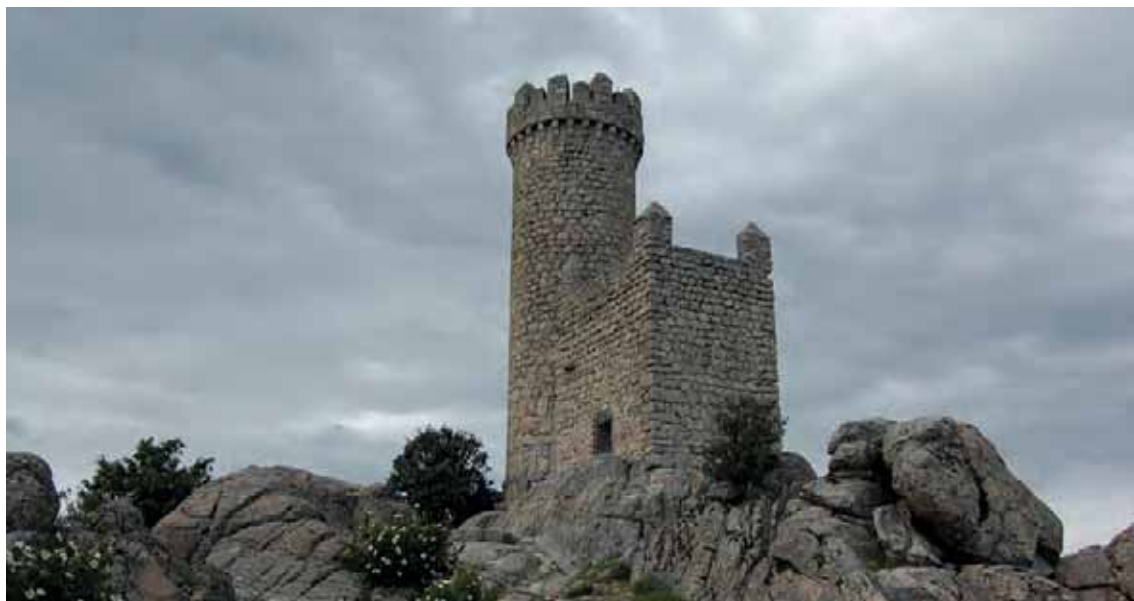
Atalaya o torre de vigilancia que se apoya sobre una zarpa escalonada que nivela el terreno. Está constituida por un cuerpo cilíndrico con base circular de 4,2 m. de diámetro y 14,5 m. de altura -con 3,5 m. de altura maciza- al que se adosa un cuerpo rectangular de 5 x 3,6 m. en planta y 6,1 m. de altura.

Su imagen forma parte del escudo municipal y es el principal emblema del municipio. Su origen islámico se atribuye a los pueblos bereberes que se asentaron en esta zona a lo largo de los siglos IX y X. Su aspecto actual es producto de la restauración llevada a cabo durante el siglo XX. En la reconstrucción, se abrieron dos ventanas en las caras este y oeste de la cámara adosada que no existían y se añadieron merlones con remate piramidal en las esquinas, completando el muro occidental del interior con la creación de una escalera que da acceso a la torre que originalmente no existió. En el cuerpo cilíndrico se modificó la distribución interna en pisos y se añadió un pretil sobre voladizo apoyado en canecillos a modo de remate exterior, también con merlones con extremos piramidales. Sus muros tienen un grosor de 80 cm. y están levantados con piedra autóctona (granito) dispuesta a modo de mampostería concertada con las hiladas inferiores realizadas en sillarejo, y el relleno intramuros es de argamasa y piedras en la torre y la cámara rectangular. Uso de sillarejo irregular en las hiladas inferiores y de argamasa y piedra en el relleno intramuros.

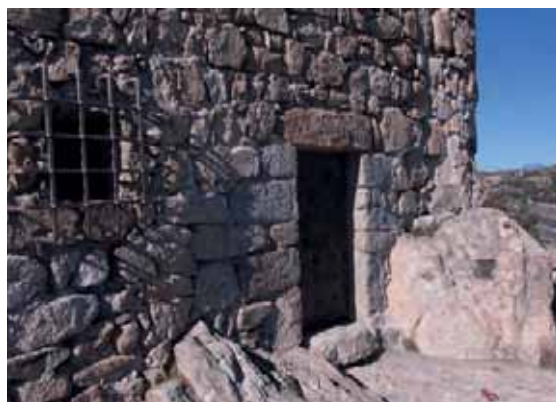
! Entrada a la Torre

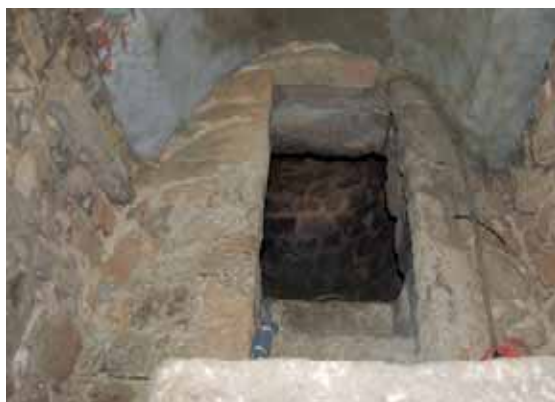
! Detalle del interior de la Torre

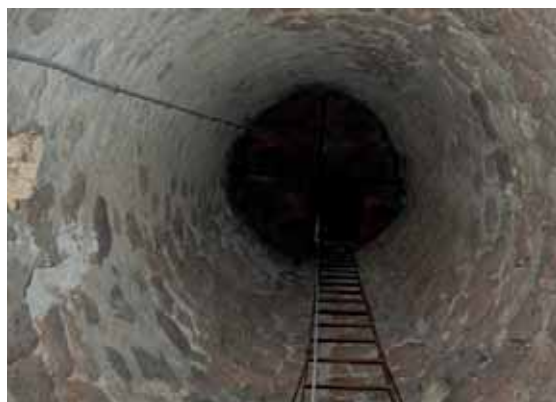
! Detalle de la escala
