INFORME SERVICIOS TÉCNICOS DE MEDIO AMBIENTE

ASUNTO: RETIRADA JUEGOS INFANTILES URBANIZACIÓN MONTEALEGRE, CALLE JUAN DE VARGAS, TORRELODONES.

Ayuntamiento de Torrelodones. Juegos infantiles	
	Informe Tareas Correctivas

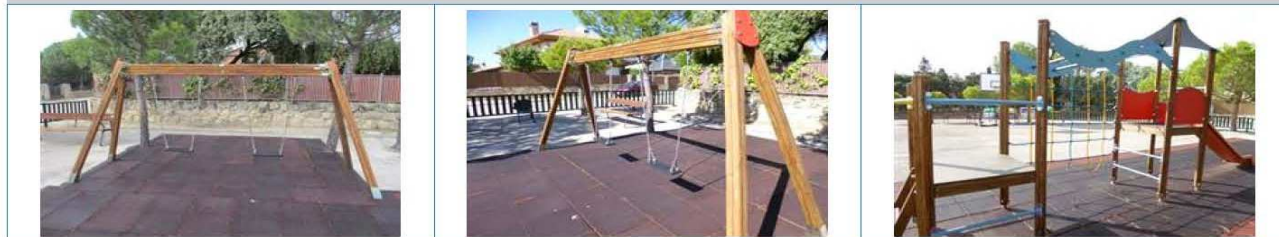
GRAFICOS

AREA JUEGO	JUEGO INFANTIL	INCIDENCIA	OBSERVACIONES
Juan Vargas	Multijuego	Estructural	Madera agrietada, astillada, aspera y con síntomas de despegado de laminado de los pilares
		Cimentación	Una vez desmontado el juegos, se observa la pudrición de los pilares en su parte inferior, procediéndose a la retirada inmediata
		Estabilidad juegos	Riesgo algo por la poca estabilidad del juego
	Columpio doble	Estructural	Madera muy agrietada y con síntomas de despegado del laminado, especialmente la viga superior
		Cimentación	Una vez retiradas las cazoletas de los pilares, se observa principio de pudrición. Se retira el juego para evitar riesgo a los usuarios
	Figura muelle cuadruple	Estabilidad juegos	Riesgo alto por inestabilidad
		Piecería	Buen estado del elemento. Se traslada a parque El Humedal.
	Losetas caucho	Estructural	Muy mal estado, levantadas en las aristas, separadas entre si y endurecidas.
		Seguridad Area	Losetas endurecidas sin capacidad de absorción de impactos. No cumple el HIC mínimo requerido para los juegos.

Ante lo anteriormente expuesto, y a pesar de haberse mantenido y reparado por parte del Ayuntamiento desde la recepción de la Urb. Montealegre, el estado de los juegos suponía un alto riesgo para los usuarios y se ha estimado oportuno retirarlos con urgencia el día 27/02/2017 ante la imposibilidad de una nueva reparación.

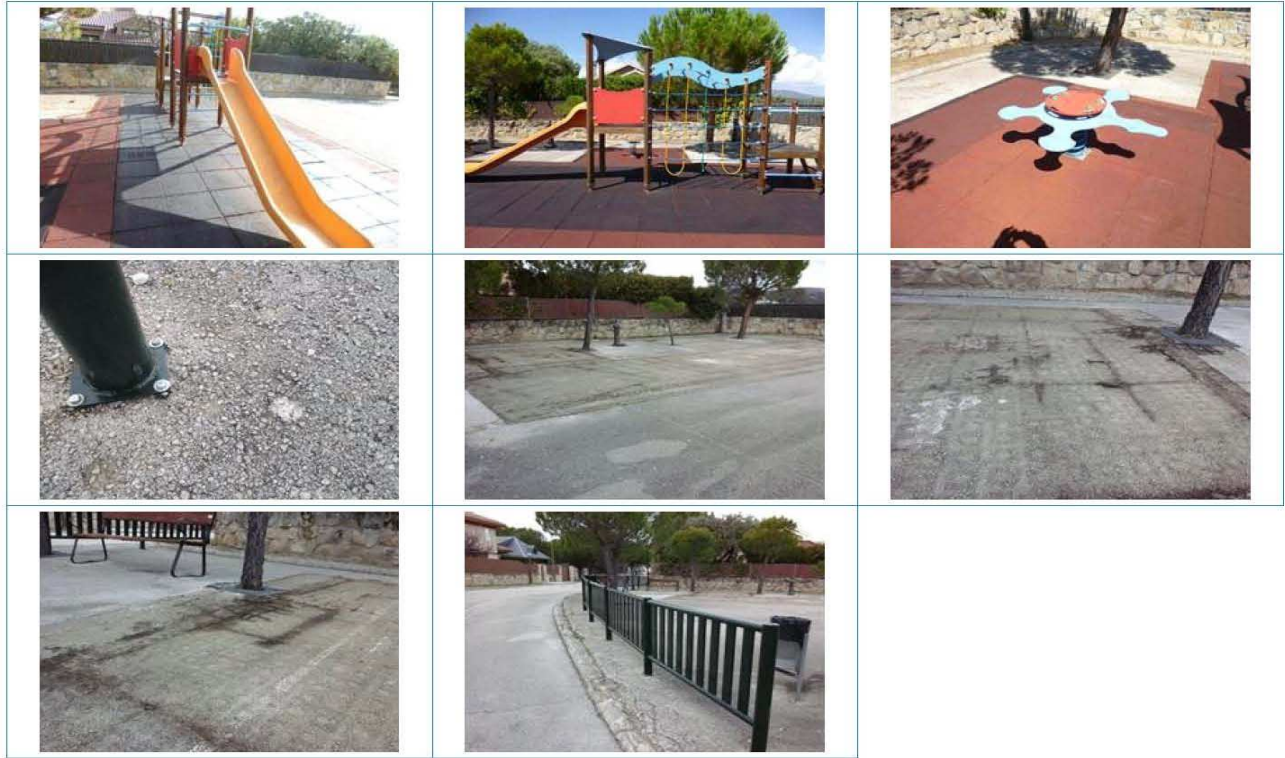
Cartel		
Vallado metalico	Estructural	Movimiento en las bases, sin posibilidad de reapretado por el mal estado del terreno.
